**ACTA DE LA PRIMER SESIÓN EXTRAORDINARIA DE LA JUNTA DE  
GOBIERNO DEL SISTEMA MUNICIPAL DIF DE CIUDAD VALLES S.L.P.  
ADMINISTRACIÓN 2018-2021.  
CELEBRADA EL DÍA 05 DE AGOSTO DE 2019.**

- I. VERIFICACIÓN DEL QUORUM E INSTALACION LEGAL DE LA SESIÓN.
- II. PROPUESTA DE BAJAS DE UNIDADES DE LA PLANTILLA VEHICULAR DEL SMDIF, QUE SE ENCUENTRAN EN MALAS CONDICIONES.
- III. CLAUSURA DE LA SESIÓN.

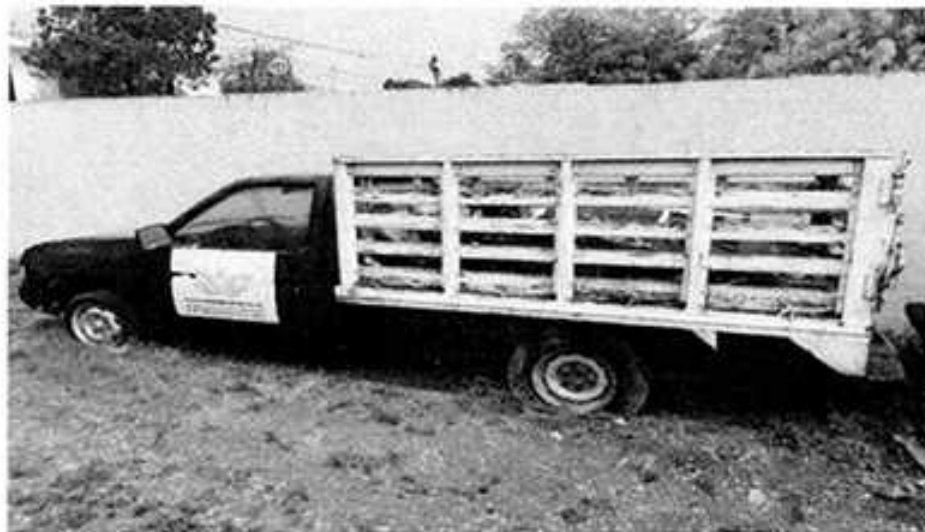
- CARROCERIA

Presenta daños en carrocería por golpes leves y pintura dañada por exposición al sol, en el compartimiento de carga las redilas se encuentran dañadas y sus llantas están inservibles. El parabrisas se encuentra estrellado.

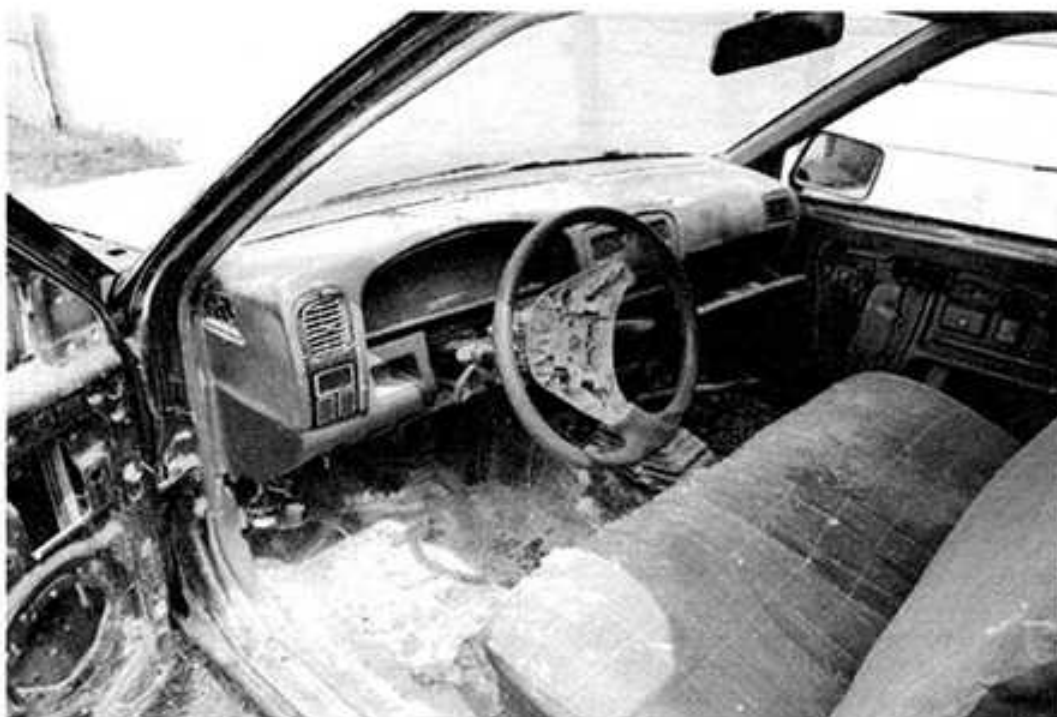
- INTERIORES

Se encuentra en muy malas condiciones, el tablero está dañado, no cuenta con manillar de la palanca de cambios. No tiene las tapas de las puertas, por debajo del tablero tiene arnés expuesto y su asiento está en muy mal estado.

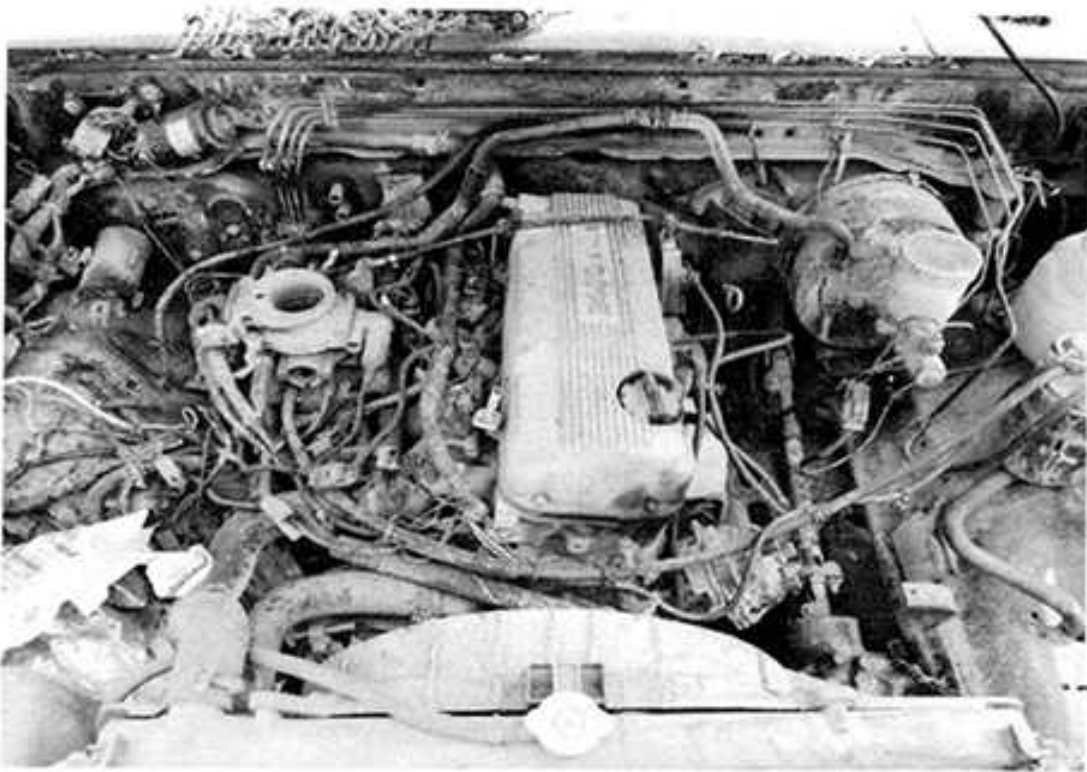
- MOTOR

No cuenta con batería, no contiene su tubería de admisión ni porta filtros, su arnés se encuentra muy dañado e incompleto. Se intentó girar la polea del cigüeñal pero la misma presentó alta resistencia, lo cual nos confirma que la máquina está pegada (dañada), posiblemente debido a falla mecánica o abandono, la marcha (motor de arranque) no acciona así como diversos componentes. Debido a los daños se recomienda cambio de máquina.

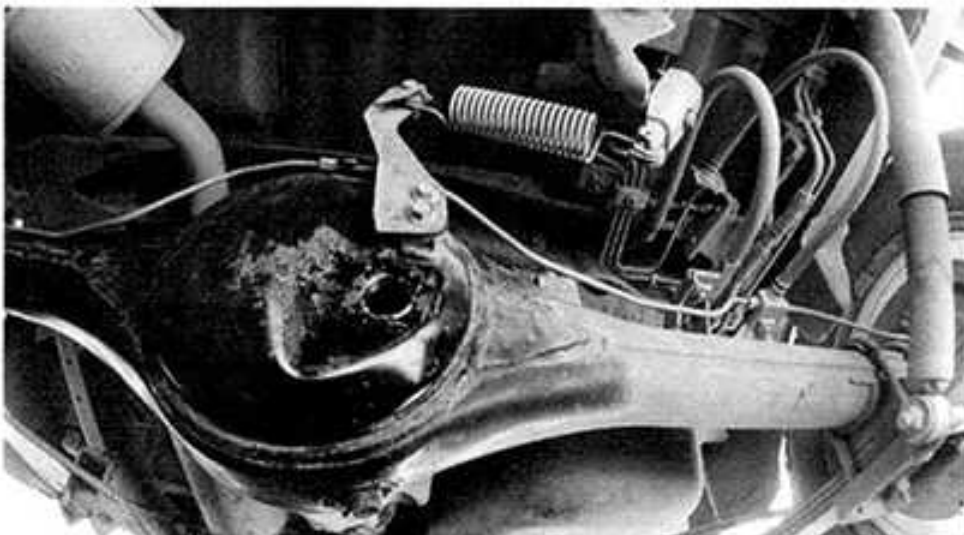
- TRANSMISION Y DIFERENCIAL

La palanca de cambios tiene exceso de juego debido a desgaste en el selector de velocidades (engranaje interno), la barra de mando de la misma presenta fuga de aceite debido al desgaste de baleros centrales lo cual genera juego axial y zumbido excesivo en la caja de velocidades. Por parte de la barra cardan tiene desgaste en las crucetas. El diferencial presenta desgaste general (fugas de aceite, líquido y juego de barra a piñón) por uso normal.

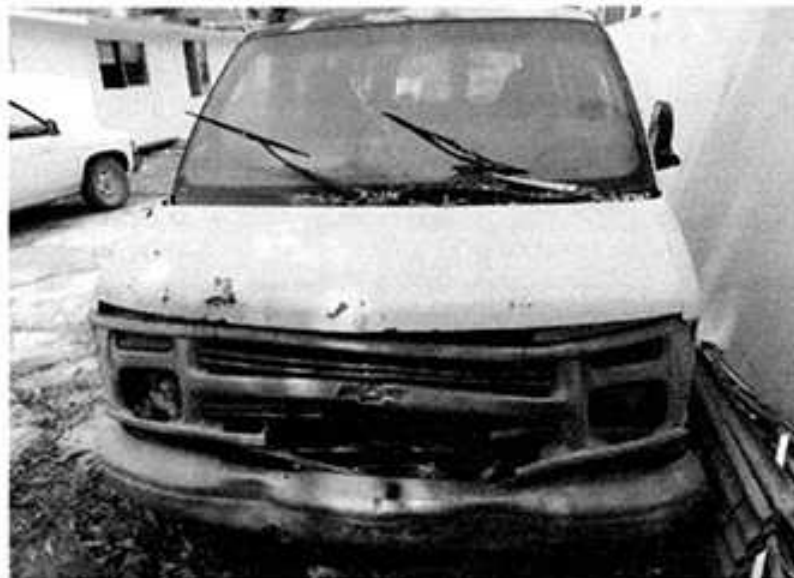
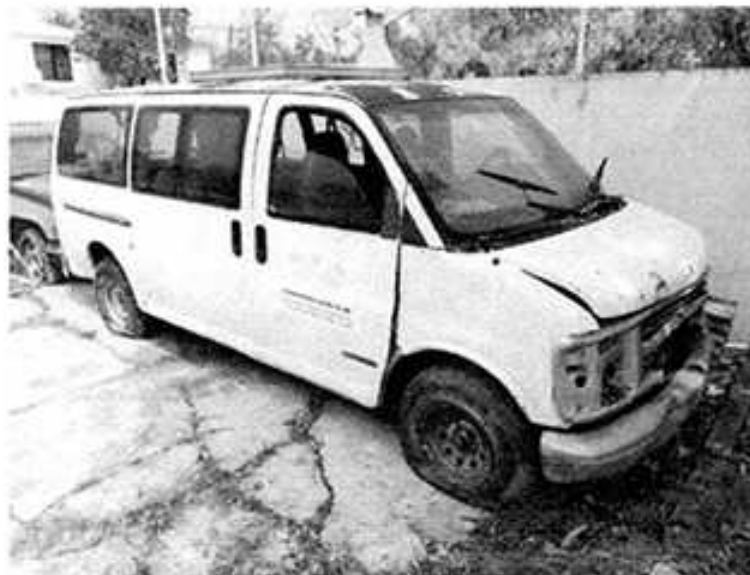
- CARROCERIA

La unidad presenta un golpe en la parte frontal, el cual daña la parrilla y radiador, no cuenta con ningún faro delantero principal ni auxiliar así como el parabrisas estrellado, no cuenta con espejos laterales. Las partes posteriores, el toldo y laterales tienen daños de golpes y pintura. Las cuatro llantas de la unidad se encuentran en total deterioro.

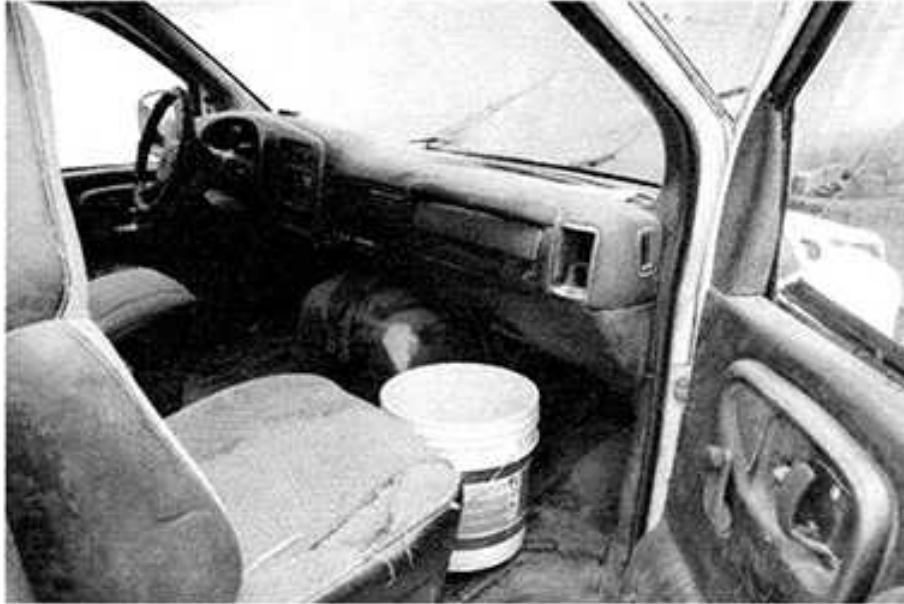
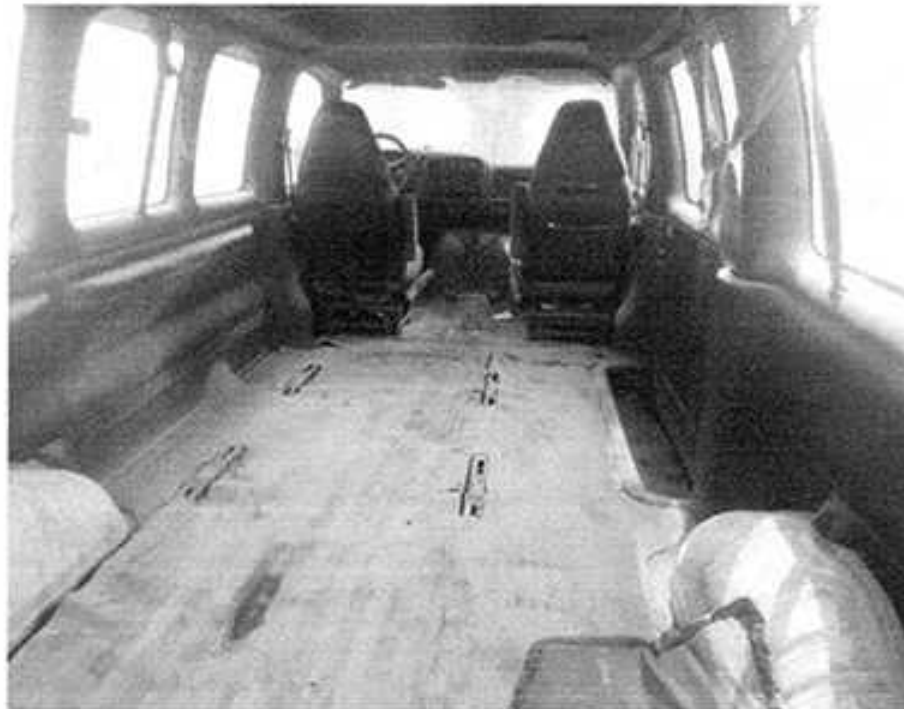
- INTERIORES

El tablero se encuentra en mal estado, (faltan componentes) cuenta con las bolsas de aire reventadas y cables de arnés incompletos y expuestos así como su volante con desgaste. Cuenta con solo dos asientos (piloto y copiloto) los cuales se encuentran desgastados y rotos.

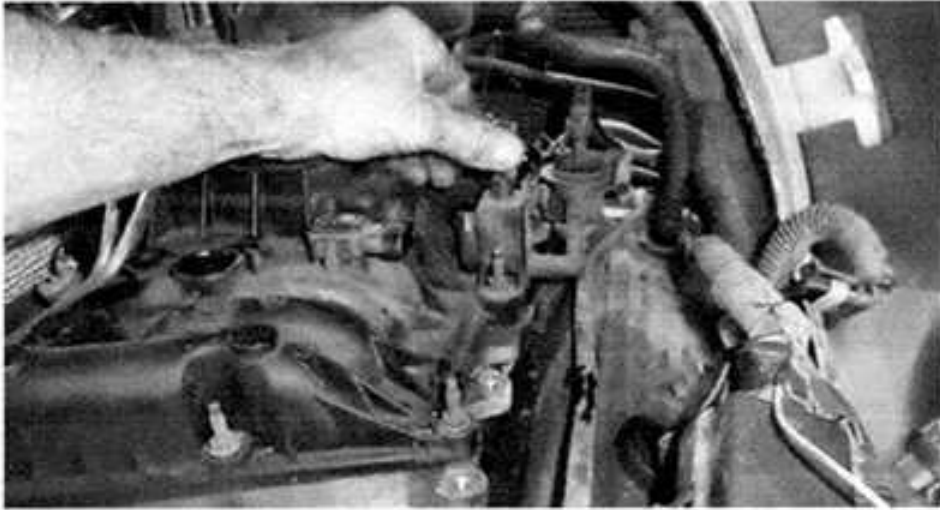
- MOTOR

No cuenta con batería, el motor tiene su sistema eléctrico dañado al igual que componentes rotos del sistema de inyección y de ignición. La máquina tiene alto grado de desgaste en general en monoblock y cabezas, las bujías del mismo se encuentran contaminadas con aceite debido al daño, se requiere cambio de motor o en su defecto reparación en general.

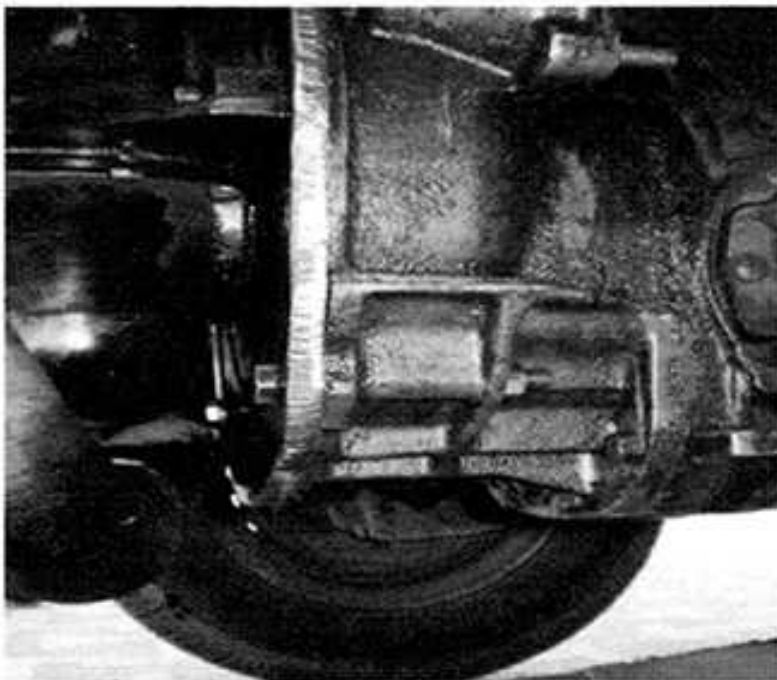
• TRANSMISION Y DIFERENCIAL

La transmisión presenta fugas de aceite, los chicotes selectores al igual de la sobre marcha se encuentran rotos, el aceite de la misma desprende el olor a pastas de tracción quemadas.

El diferencial tiene daños en los baleros de rueda de forma axial y fugas en el mismo por las fundas de las flechas, así como desgaste considerable en la corona y piñón.

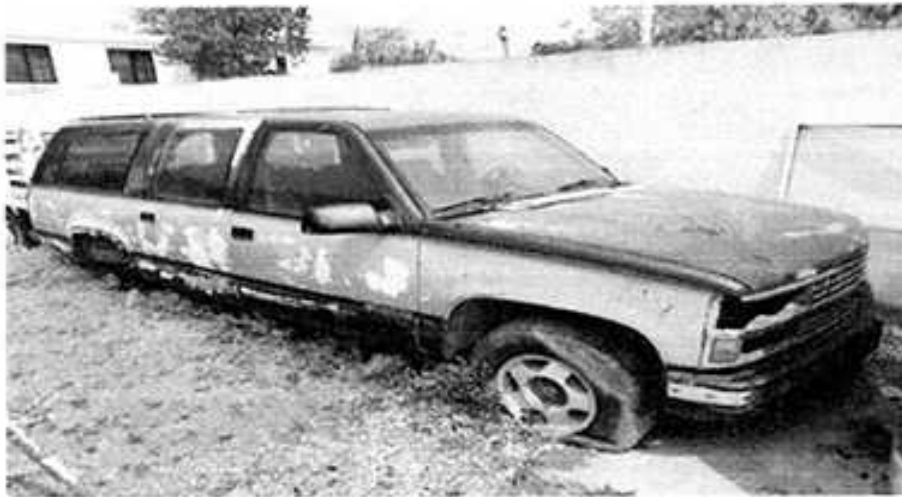
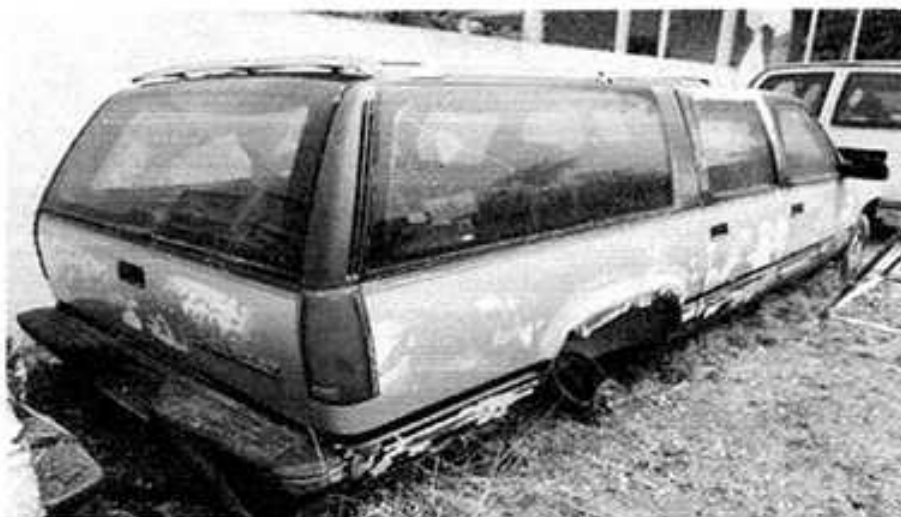
- CARROCERIA

Se encuentra con el frente dañado, pintura en pésimas condiciones y partes de la carrocería y rotos visiblemente. Sus llantas están inservibles, le faltan rines de rueda, así como ligeros golpes en los costados de la unidad.

No cuenta con faros delanteros.

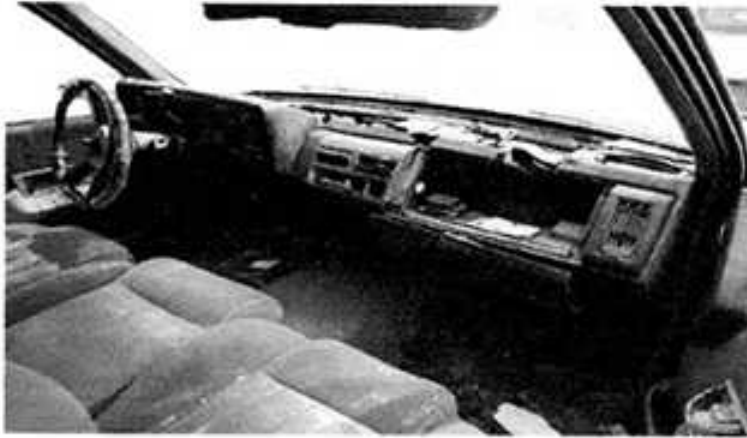
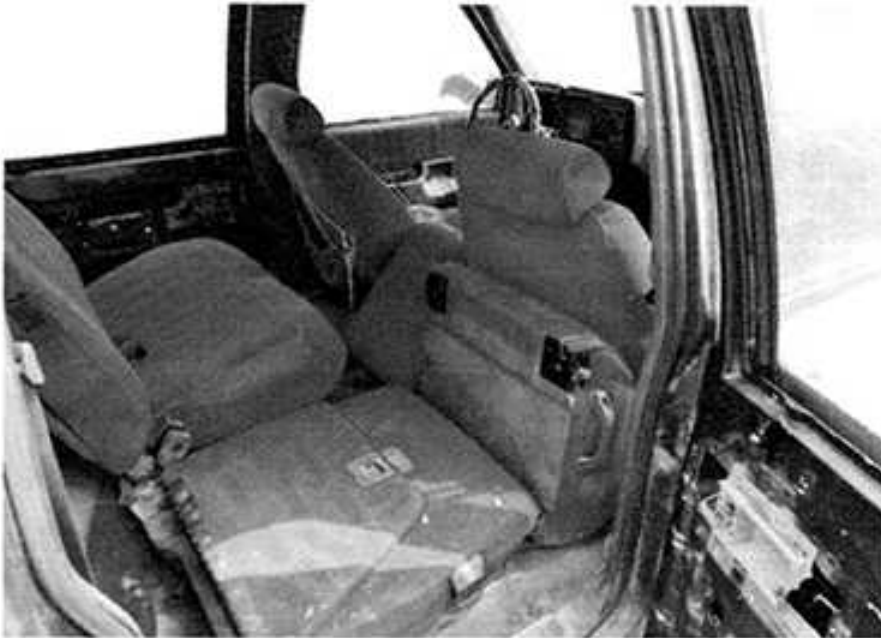
- INTERIORES

El tablero, así como la consola central se encuentra en pésimo estado, excesivamente rotos por la exposición al sol, de la misma forma están las vestiduras, tapas de puerta y los asientos de la misma unidad.

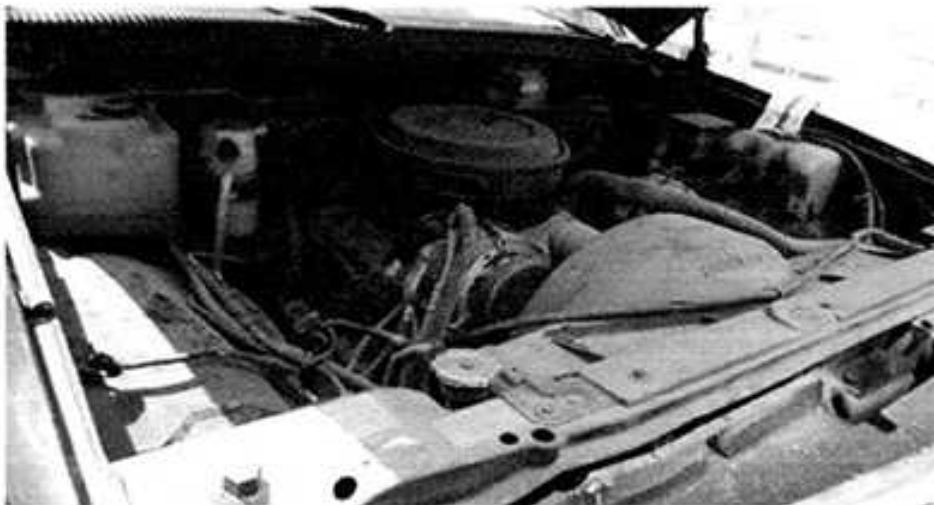
- MOTOR

El motor se encuentra en mal estado, debido al tiempo en el que estuvo en abandono la unidad, la maquina se encuentra pegada, el sistema eléctrico está incompleto y tiene diversos cortes en el arnés, no cuenta con diversos componentes como batería y algunas conexiones, poleas, marcha y alternador no accionan por falta de mantenimiento preventivo o en su defecto correctivo.

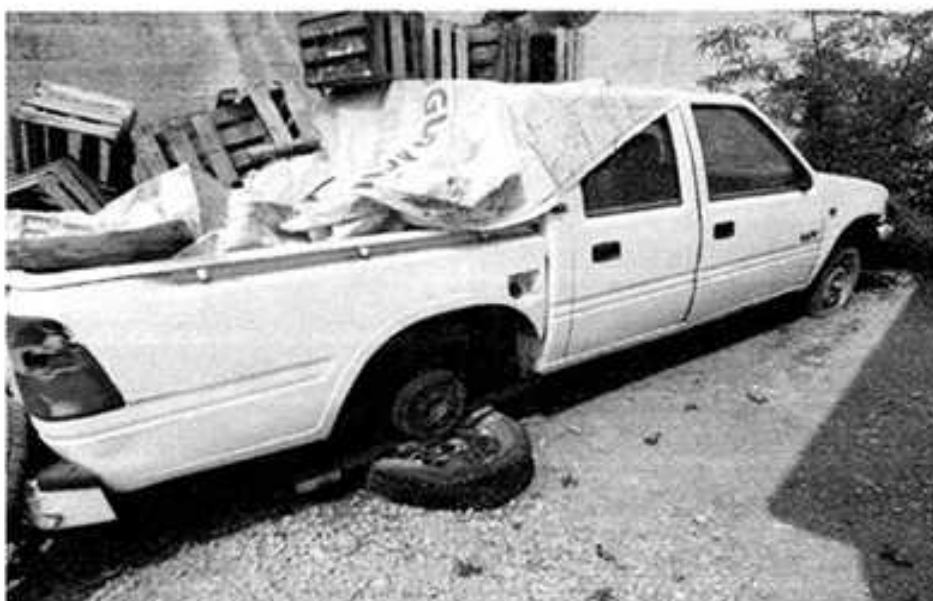
- CARROCERIA:

Cuenta numerosos daños en su carrocería, por la parte frontal, posterior y laterales del mismo, se encuentran abolladuras faros y calaveras rotas, su parabrisas se encuentra estrellado y sus llantas se encuentran inservibles.

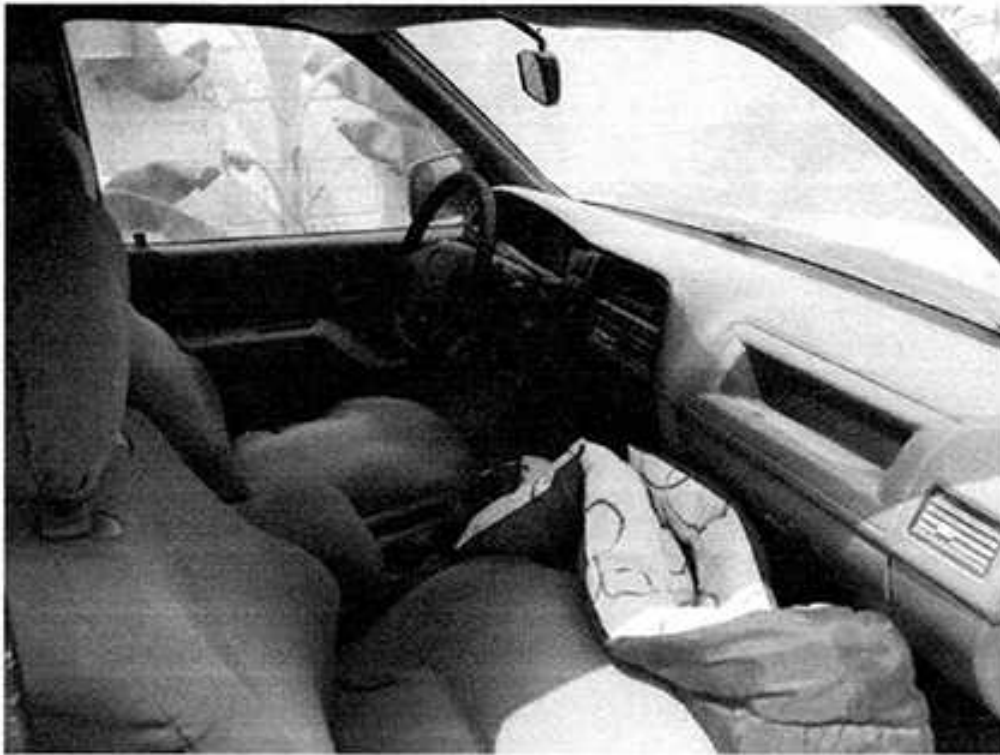
- INTERIORES

En esta unidad sus interiores se encuentran en condiciones regulares por el uso que se le ha dado a la misma, presenta algunos desgastes en asientos, volante, manijas, alfombras y tablero.

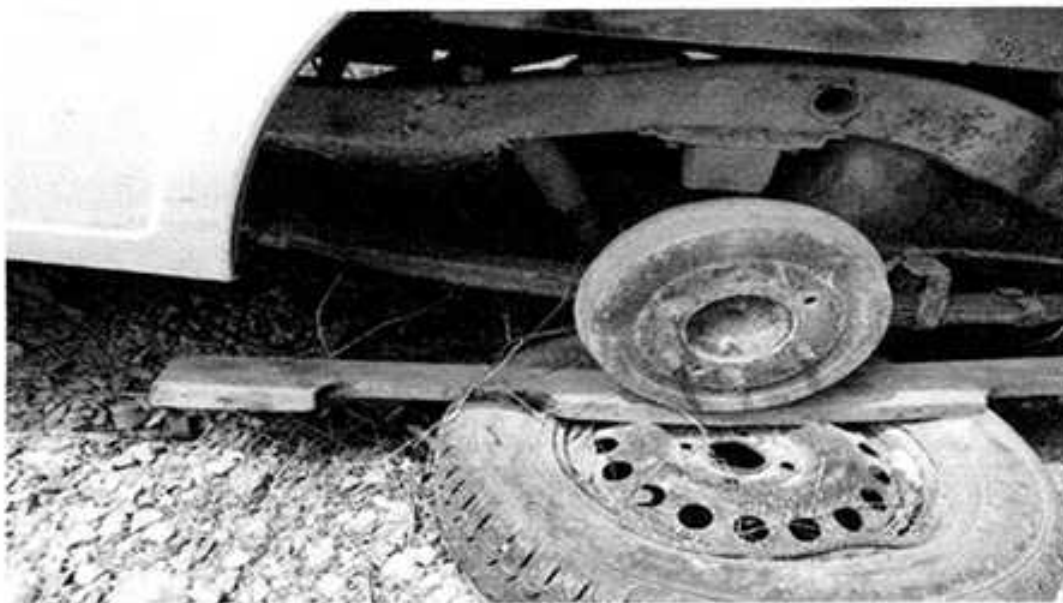
- SUSPENSION

Por parte de la misma unidad se requiere el cambio general de la suspensión, algunas piezas si presentan daños notorios como amortiguadores, terminales, bieletas y bujes pero en casos como rotulas y brazos auxiliares se pueden observar claramente con sus cubre polvos rotos y corrosión.

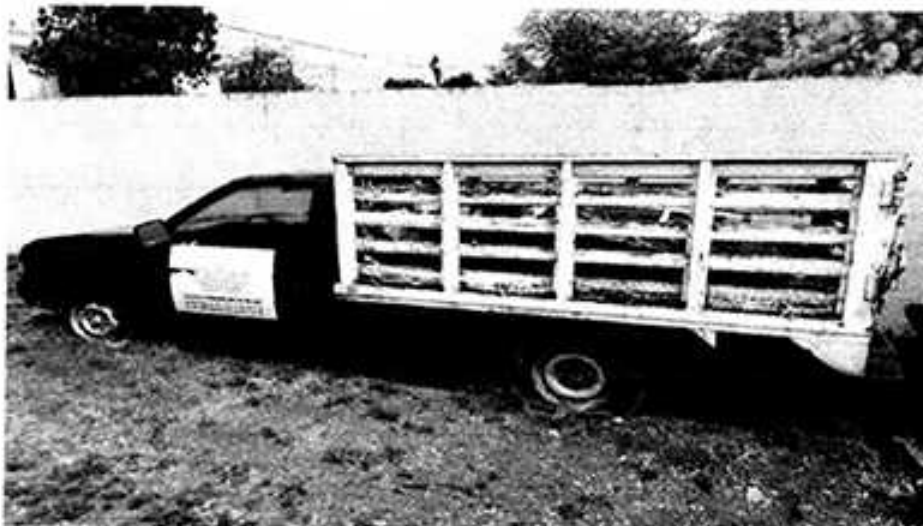
Presenta daños en carrocería por golpes leves y pintura dañada por exposición al sol, en el compartimiento de carga las redilas se encuentran dañadas y sus llantas están inservibles.  
El parabrisas se encuentra estrellado.

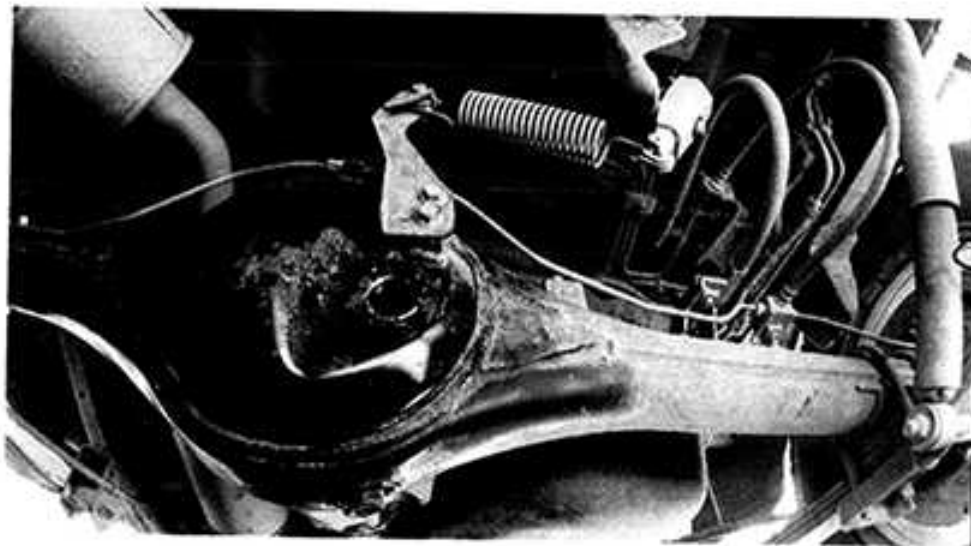
La palanca de cambios tiene exceso de juego debido a desgaste en el selector de velocidades (engranaje interno), la barra de mando de la misma presenta fuga de aceite debido al desgaste de baleros centrales lo cual genera juego axial y zumbido excesivo en la caja de velocidades. Por parte de la barra cardan tiene desgaste en las crucetas.

El diferencial presenta desgaste general (fugas de aceite, líquido y juego de barra a piñón) por uso normal.

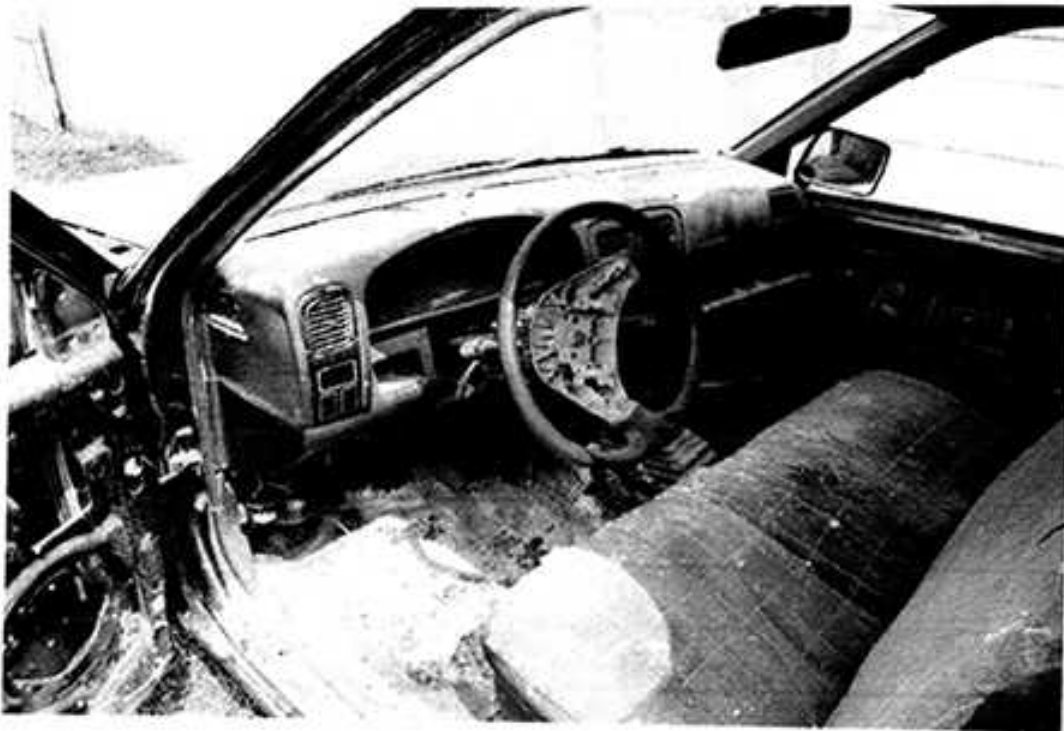
Se encuentra en muy malas condiciones, el tablero está dañado, no cuenta con manillar de la palanca de cambios. No tiene las tapas de las puertas, por debajo del tablero tiene arnés expuesto y su asiento está en muy mal estado.

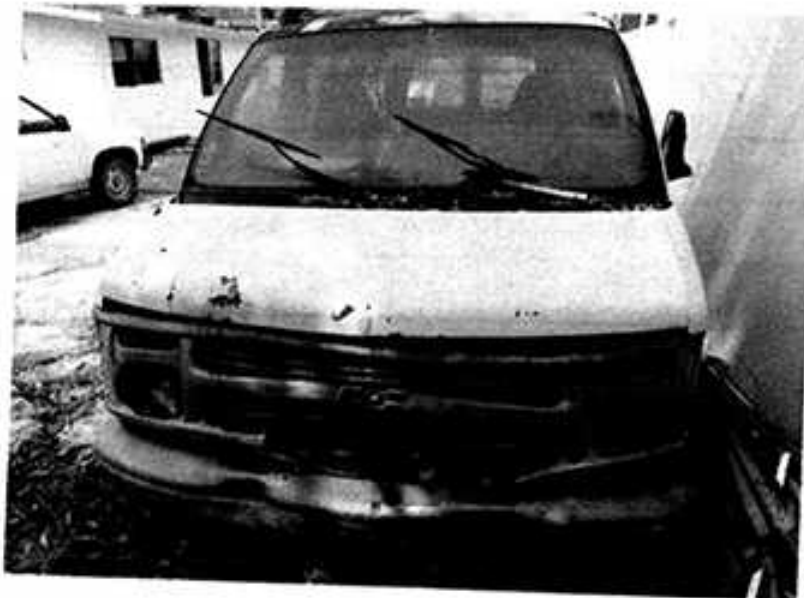
La unidad presenta un golpe en la parte frontal, el cual daña la parrilla y radiador, no cuenta con ningún faro delantero principal ni auxiliar así como el parabrisas estrellado, no cuenta con espejos laterales. Las partes posteriores, el toldo y laterales tienen daños de golpes y pintura. Las cuatro llantas de la unidad se encuentran en total deterioro.

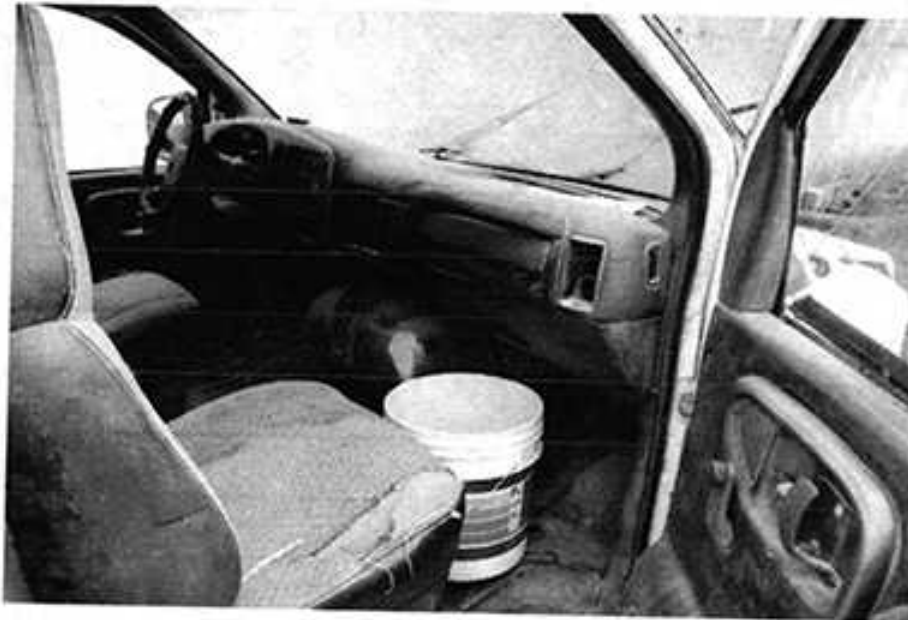
El tablero se encuentra en mal estado, (faltan componentes) cuenta con las bolsas de aire reventadas y cables de arnés incompletos y expuestos así como su volante con desgaste. Cuenta con solo dos asientos (piloto y copiloto) los cuales se encuentran desgastados y rotos.

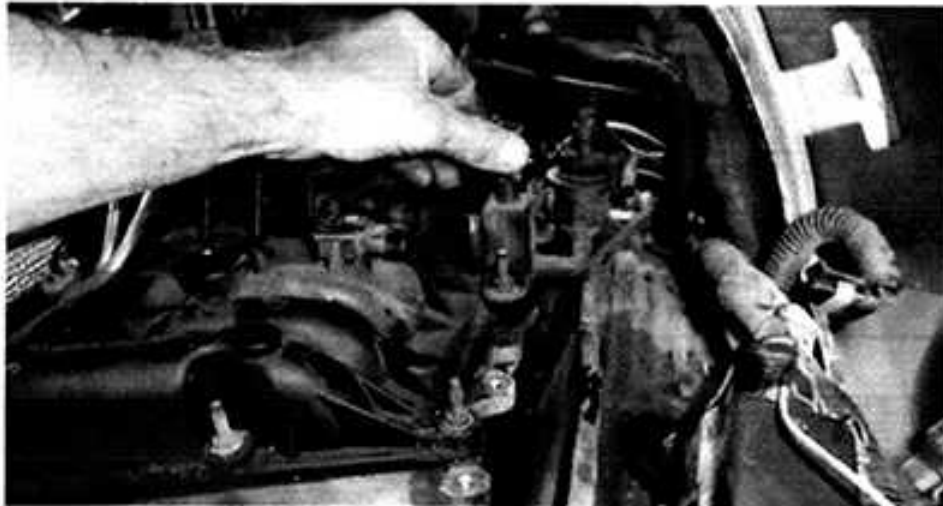
No cuenta con batería, el motor tiene su sistema eléctrico dañado al igual que componentes rotos del sistema de inyección y de ignición. La máquina tiene alto grado de desgaste en general en monoblock y cabezas, las bujías del mismo se encuentran contaminadas con aceite debido al daño, se requiere cambio de motor o en su defecto reparación en general.

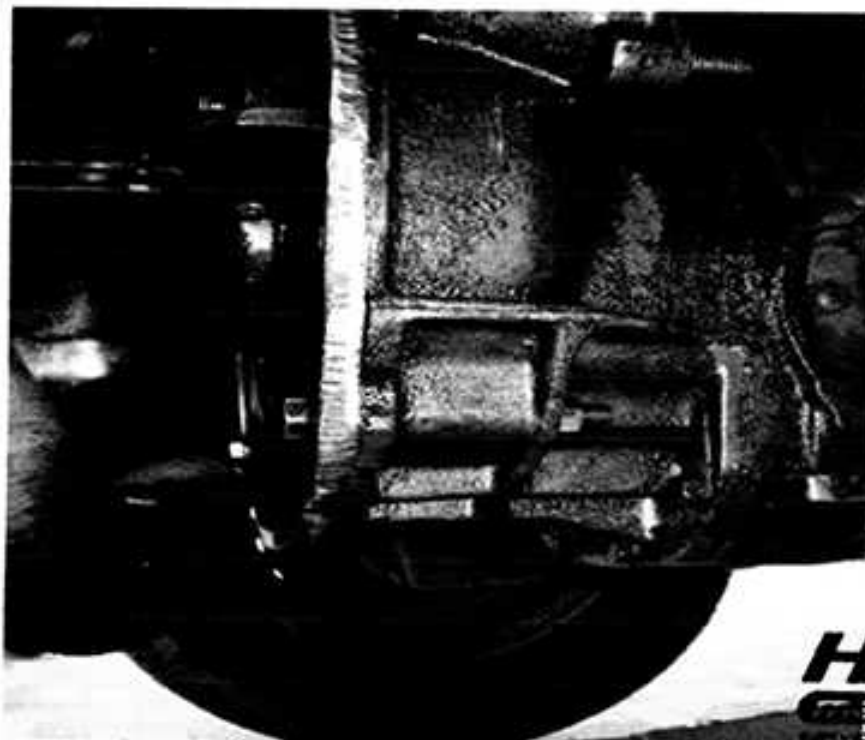
La transmisión presenta fugas de aceite, los chicotes selectores al igual de la sobre marcha se encuentran rotos, el aceite de la misma desprende el olor a pastas de tracción quemadas.

El diferencial tiene daños en los baleros de rueda de forma axial y fugas en el mismo por las fundas de las flechas, así como desgaste considerable en la corona y piñón.

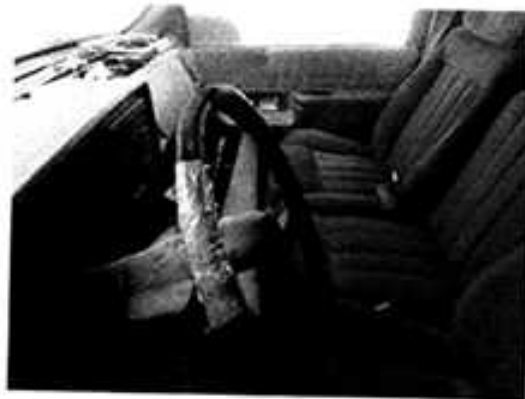
Por dentro de la unidad se observa que el tablero se encuentra roto por el uso y vida del mismo se tiene conectores expuestos y cableado. Por parte de asientos y puertas se encuentra en condiciones regulares.

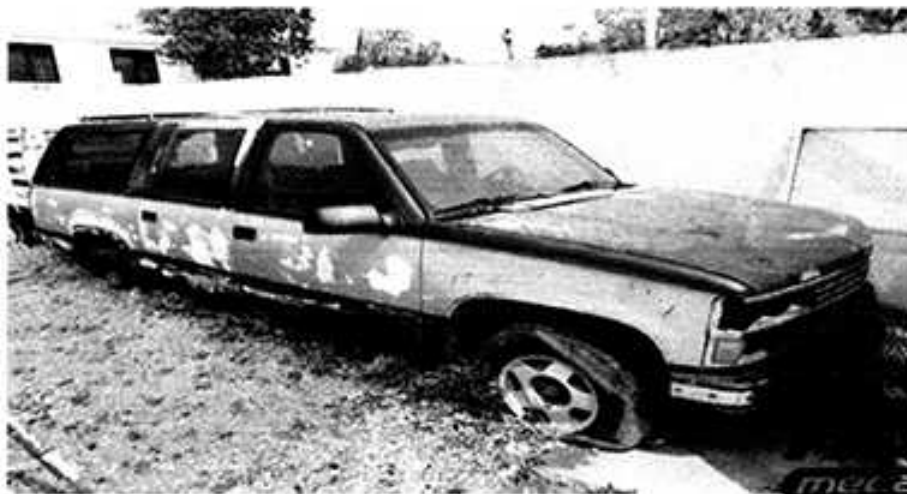
No cuenta con faros delanteros.

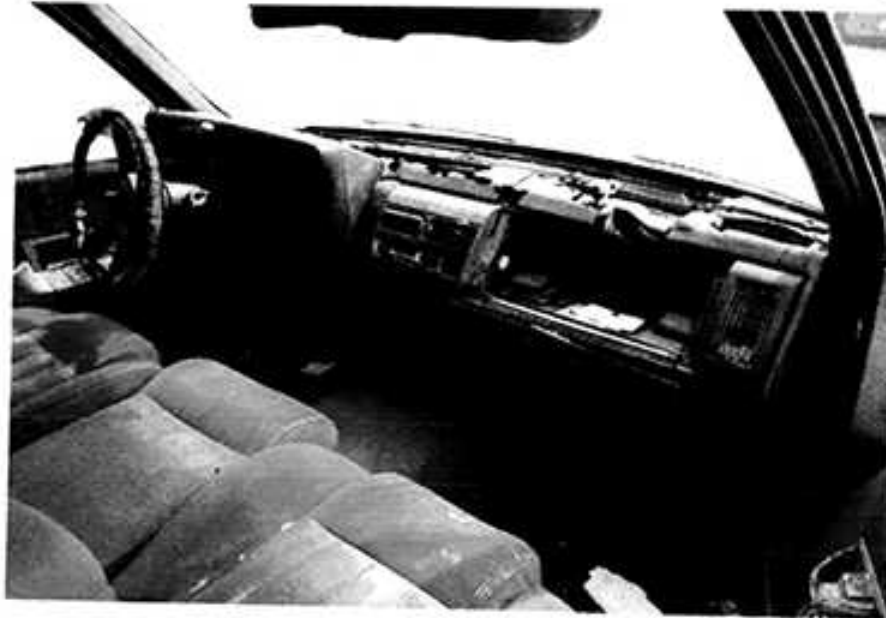
El tablero así como la consola central se encuentra en pésimo estado, excesivamente rotos por la exposición al sol, de la misma forma están las vestiduras, tapas de puerta y los asientos de la misma unidad.

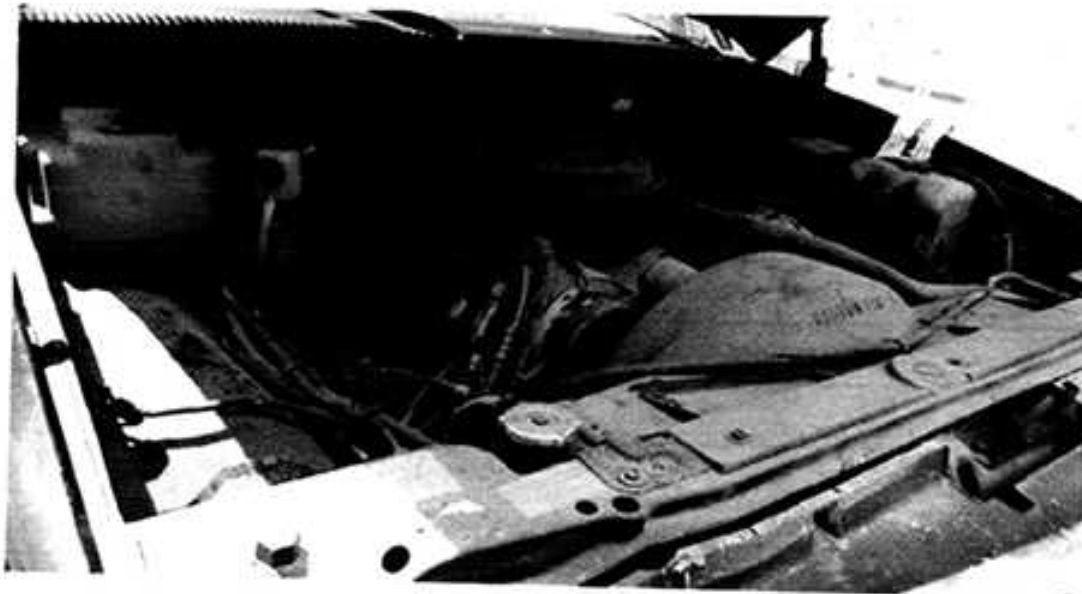
El motor se encuentra en mal estado, debido al tiempo en el que estuvo en abandono la unidad, la maquina se encuentra pegada, el sistema eléctrico está incompleto y tiene diversos cortes en el arnés, no cuenta con diversos componentes como batería y algunas conexiones, poleas, marcha y alternador no accionan por falta de mantenimiento preventivo o en su defecto correctivo.

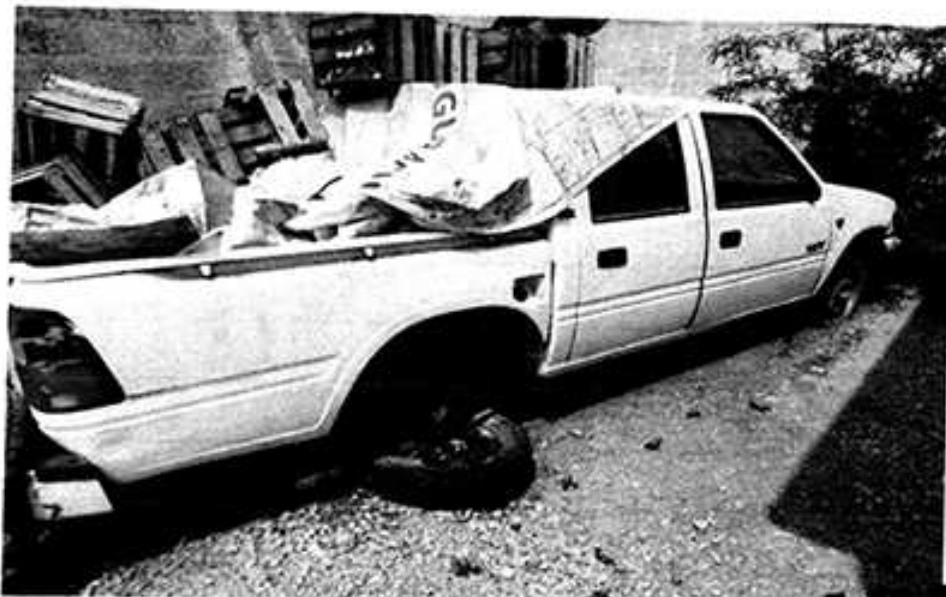
Cuenta numerosos daños en su carrocería, por la parte frontal, posterior y laterales del mismo, se encuentran abolladuras faros y calaveras rotas, su parabrisas se encuentra estrellado y sus llantas se encuentran inservibles.

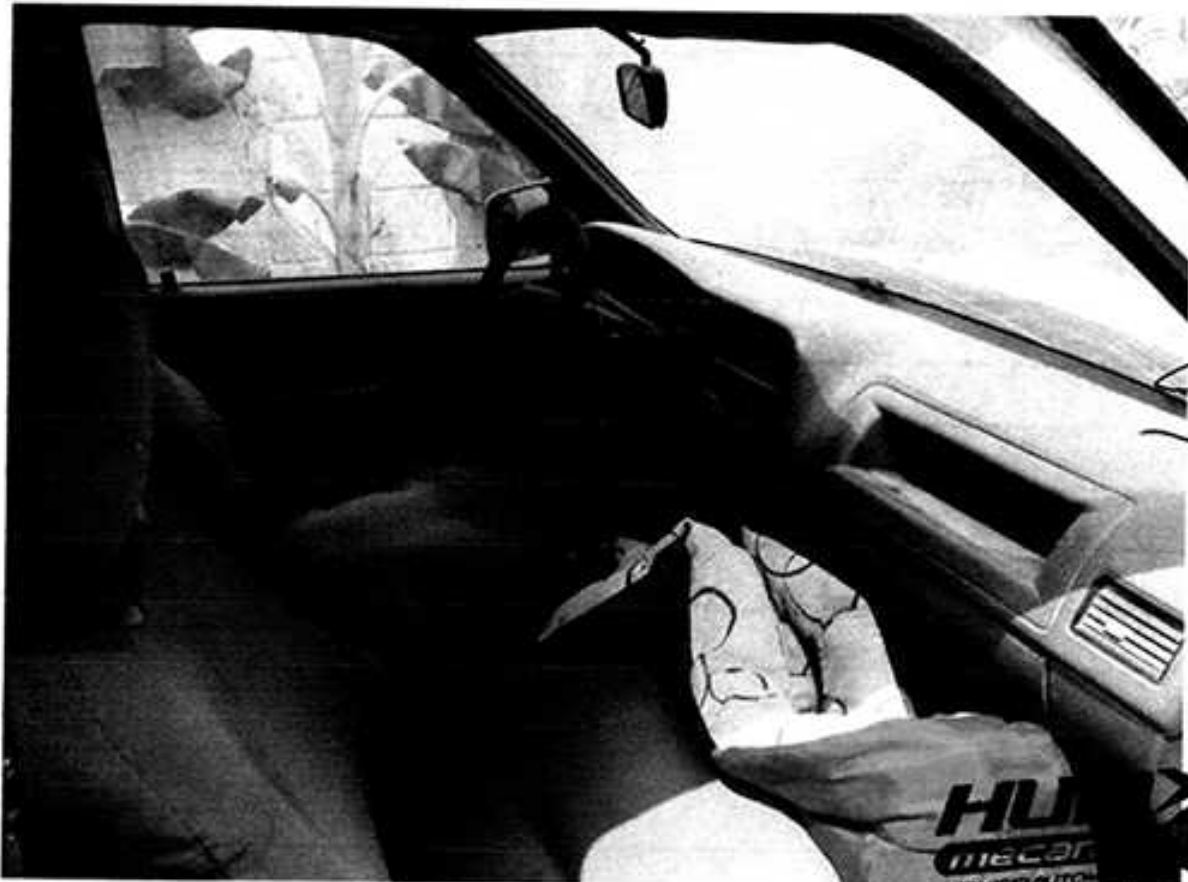
En esta unidad sus interiores se encuentran en condiciones regulares por el uso que se le ha dado a la misma, presenta algunos desgastes en asientos, volante, manijas, alfombras y tablero.

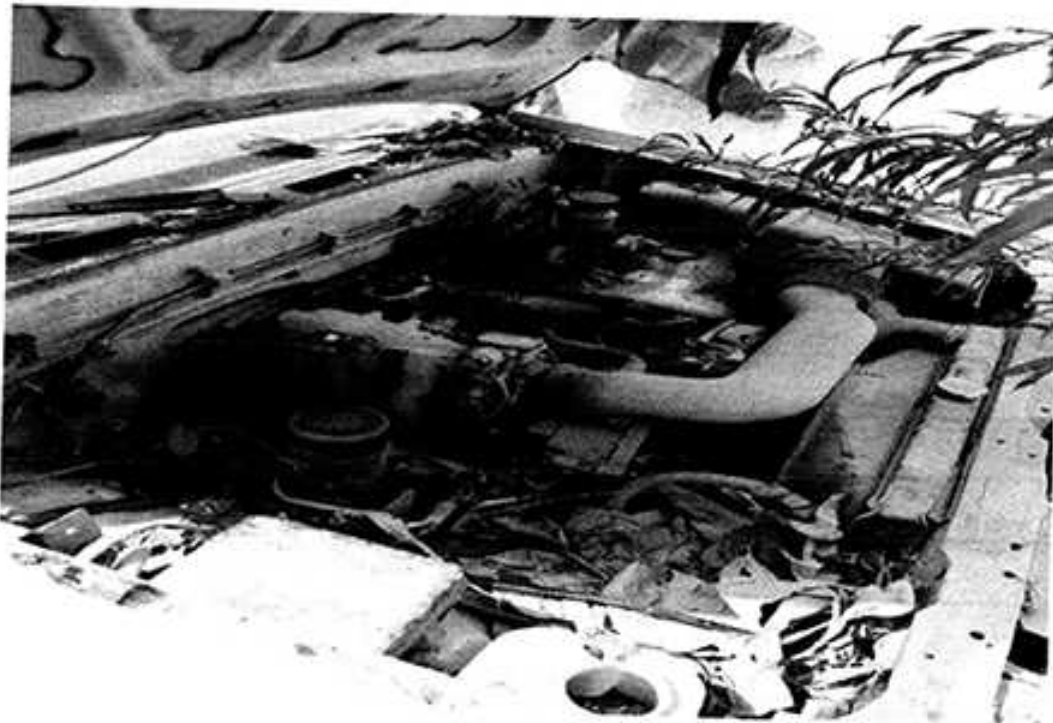
La unidad no enciende por falta de compresión en la máquina, puede ser provocado por desgaste de anillos o falta de sellado en válvulas, se requiere reparación de motor. Algunos arneses de motor se encuentran dañados y componentes eléctricos como marcha, alternador y bomba de gasolina requieren reparación o cambio.

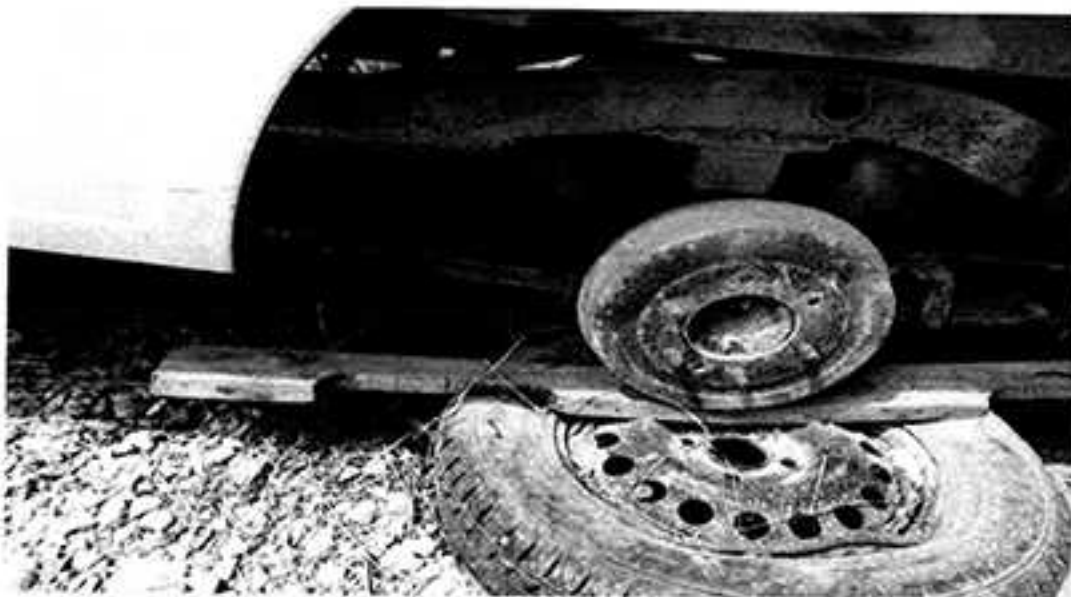
La transmisión presenta una resistencia al introducir los cambios, esto puede ser producido por daño en los selectores de la barra de mando principal, para lo que se requeriría su desarmado o en su debido desacoplamiento revisar que su embrague este libre y funcionando correctamente. Por parte del diferencial se requiere servicio completo, cambio de retenes y baleros exteriores así como de corona y piñón ya que presenta un desgaste en los mismos, al igual que se necesitan remplazar todos los birlos de las ruedas.
