**ACTA DE LA PRIMER SESIÓN EXTRAORDINARIA DE LA JUNTA DE  
GOBIERNO DEL SISTEMA MUNICIPAL DIF DE CIUDAD VALLES S.L.P.  
ADMINISTRACIÓN 2018-2021.  
CELEBRADA EL DÍA 05 DE AGOSTO DE 2019.**

- I. VERIFICACIÓN DEL QUORUM E INSTALACION LEGAL DE LA SESIÓN.
- II. PROPUESTA DE BAJAS DE UNIDADES DE LA PLANTILLA VEHICULAR DEL SMDIF, QUE SE ENCUENTRAN EN MALAS CONDICIONES.
- III. CLAUSURA DE LA SESIÓN.

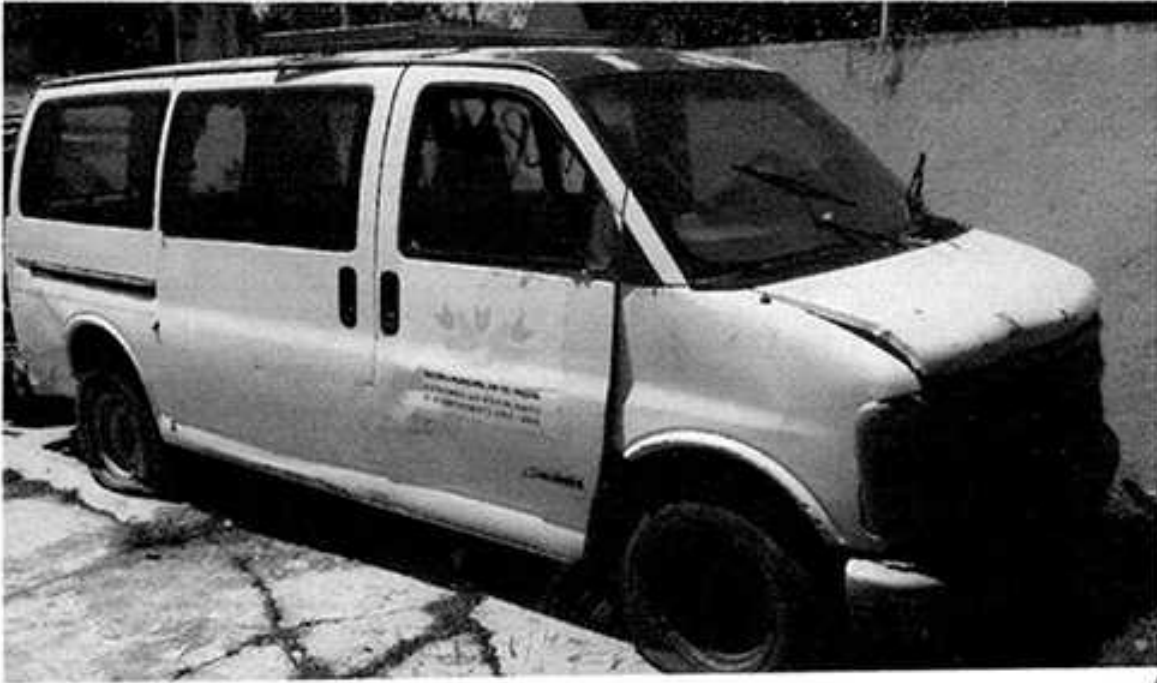
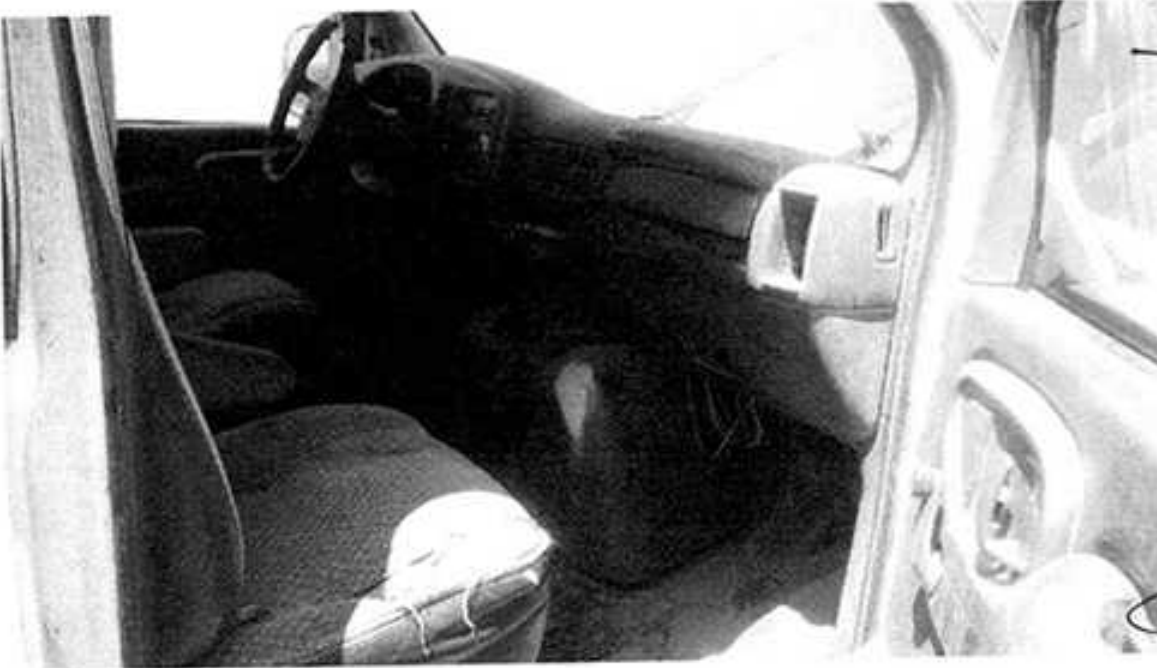
2.- CAMIONETA CHEVROLET VAAN BLANCA MODELO 1999  
NUMERO DE SERIE: 1GNFG15W2X1137543  
NUMERO DE CONTROL: DIF-0255  
FACTURA NUMERO: A03345  
VALOR FACTURA: \$ 223,604.00  
PLACAS: UYD-8529

La unidad presenta un golpe en la parte frontal, el cual daña la parrilla y radiador, no cuenta con ningún faro delantero principal ni auxiliar así como el parabrisas estrellado, no cuenta con espejos laterales. Las partes posteriores, el toldo y laterales tienen daños de golpes y pintura. Las cuatro llantas de la unidad se encuentran en total deterioro.

No cuenta con batería, el motor tiene su sistema eléctrico dañado al igual que componentes rotos del sistema de inyección y de ignición. La máquina tiene alto grado de desgaste en general en monoblock y cabezas, las bujías del mismo se encuentran contaminadas con aceite debido al daño, se requiere cambio de motor o en su defecto reparación en general.

La transmisión presenta fugas de aceite, los chicotes selectores al igual de la sobre marcha se encuentran rotos, el aceite de la misma desprende el olor a pastas de tracción quemadas.

El diferencial tiene daños en los baleros de rueda de forma axial y fugas en el mismo por las fundas de las flechas, así como desgaste considerable en la corona y piñón.

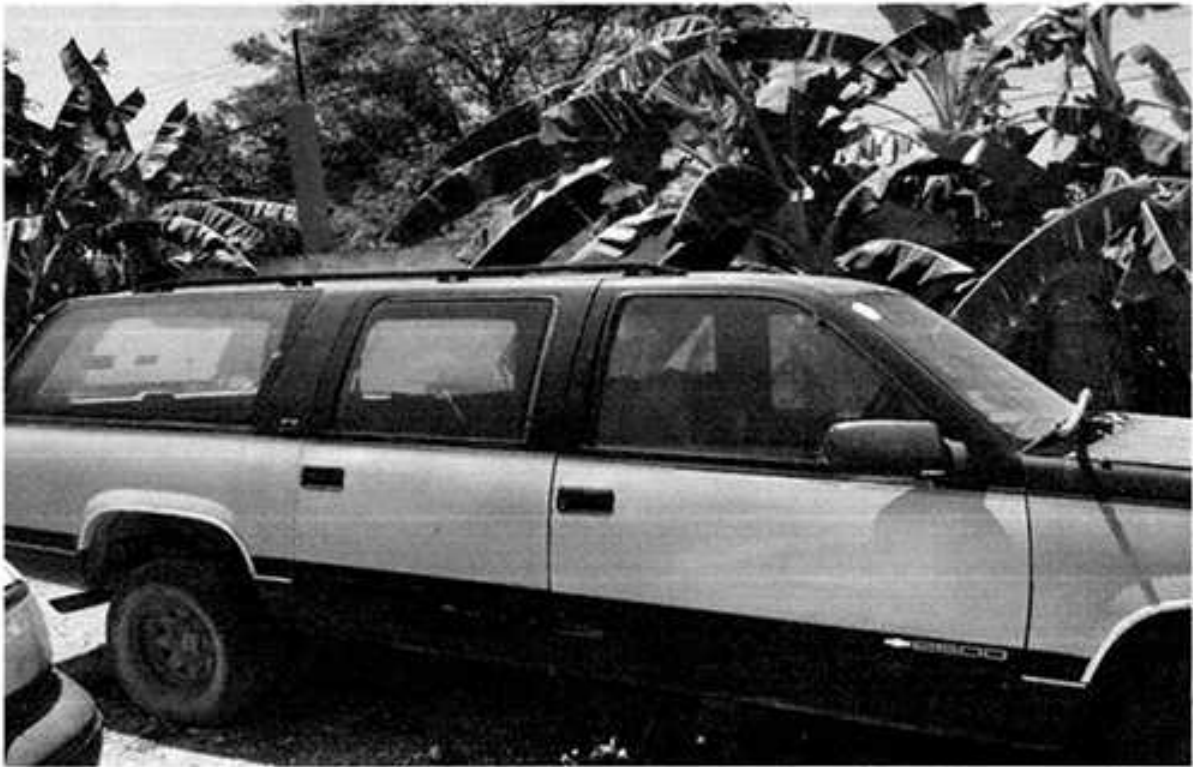
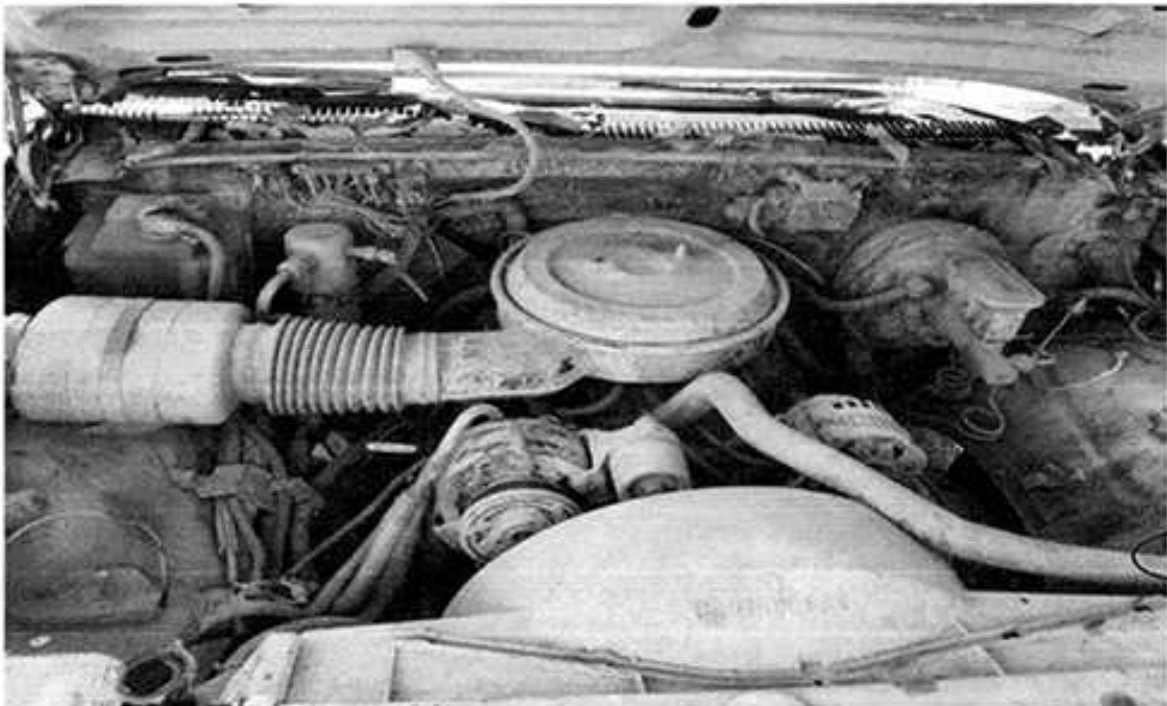
3.- CAMIONETA CHEVROLET SUBURBAN MODELO 1992  
NUMERO DE SERIE: 3GCEC26X0NM124951  
NUMERO DE CONTROL: DIF-0256  
FACTURA NUMERO: 9152  
VALOR FACTURA: \$ 27,000.00  
PLACAS: VEJ-8899

Su diferencial presenta cierto desgaste en corona y piñón al igual que desgaste en baleros centrales así como ligeras fugas externas, se requiere abrir el diferencial para valorar su reparación correctamente.

La suspensión en su mayoría presenta daños por uso casi el 80% de la misma presenta daños como en baleros de rueda, barras de dirección, caja de dirección, rotulas y amortiguadores, se requiere de cambio.

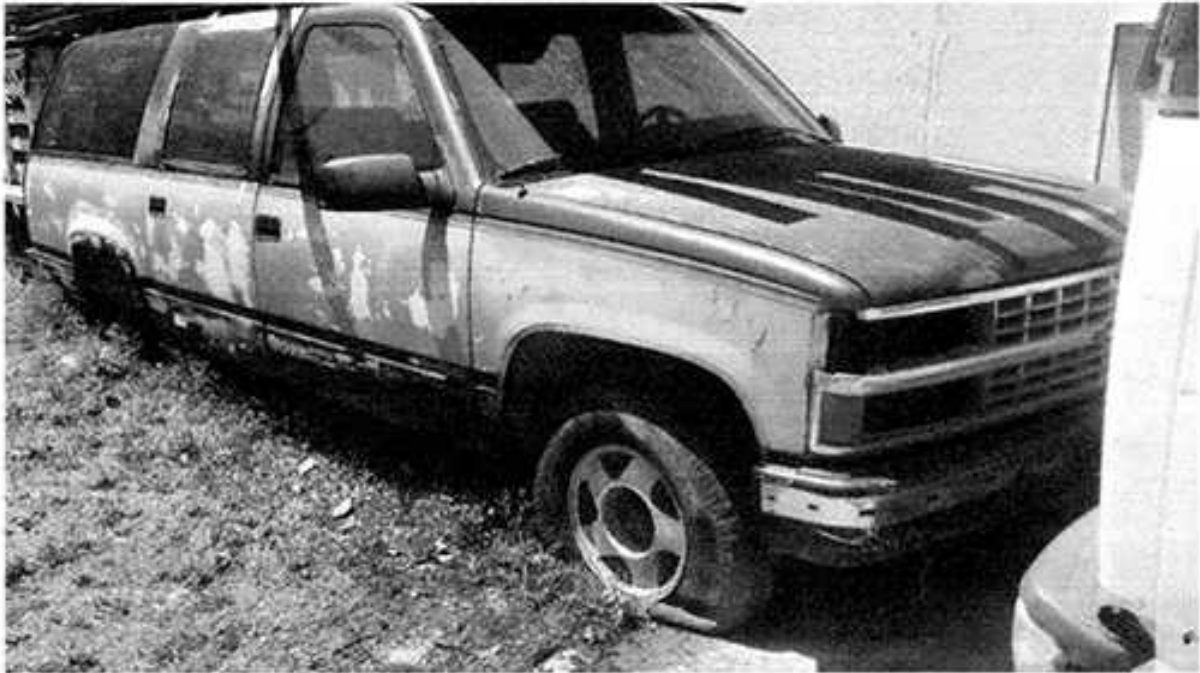
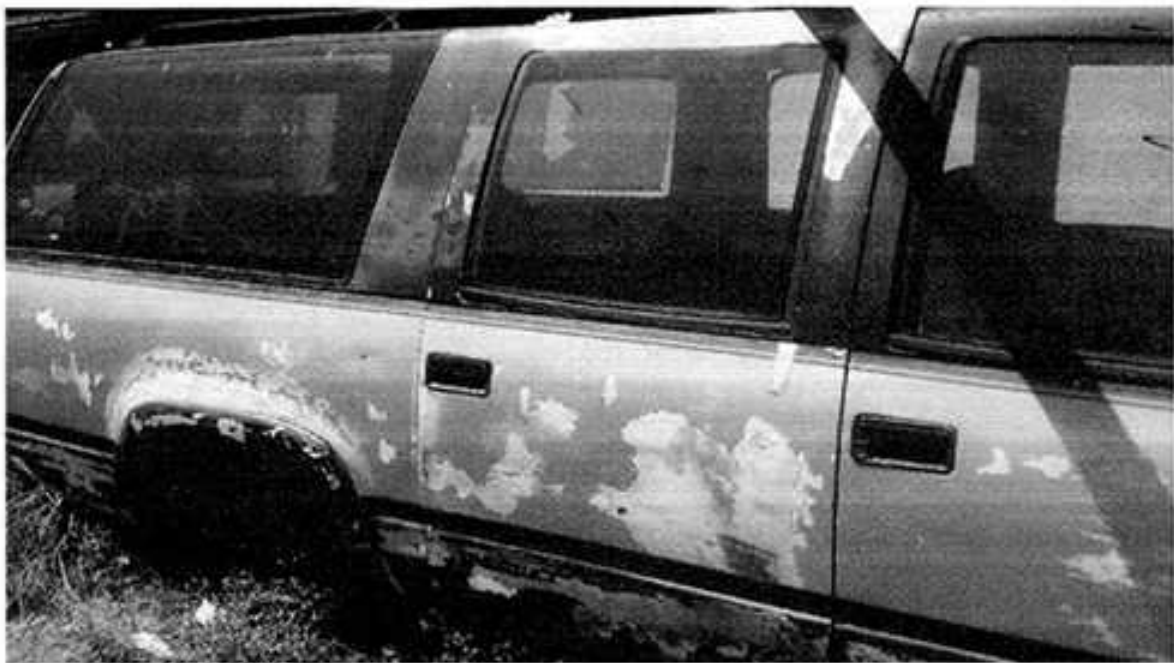
4.- CAMIONETA CHEVROLET SUBURBAN MODELO 1993  
NUMERO DE SERIE: 3GCEC26K4PM109473  
NUMERO DE CONTROL: DIF-0285  
FACTURA NUMERO: 003  
VALOR FACRURA: \$ 97,500.00  
PLACAS: S/P

El motor se encuentra en mal estado, debido al tiempo en el que estuvo en abandono la unidad, la maquina se encuentra pegada, el sistema eléctrico está incompleto y tiene diversos cortes en el arnés, no cuenta con diversos componentes como batería y algunas conexiones, poleas, marcha y alternador no accionan por falta de mantenimiento preventivo o en su defecto correctivo.

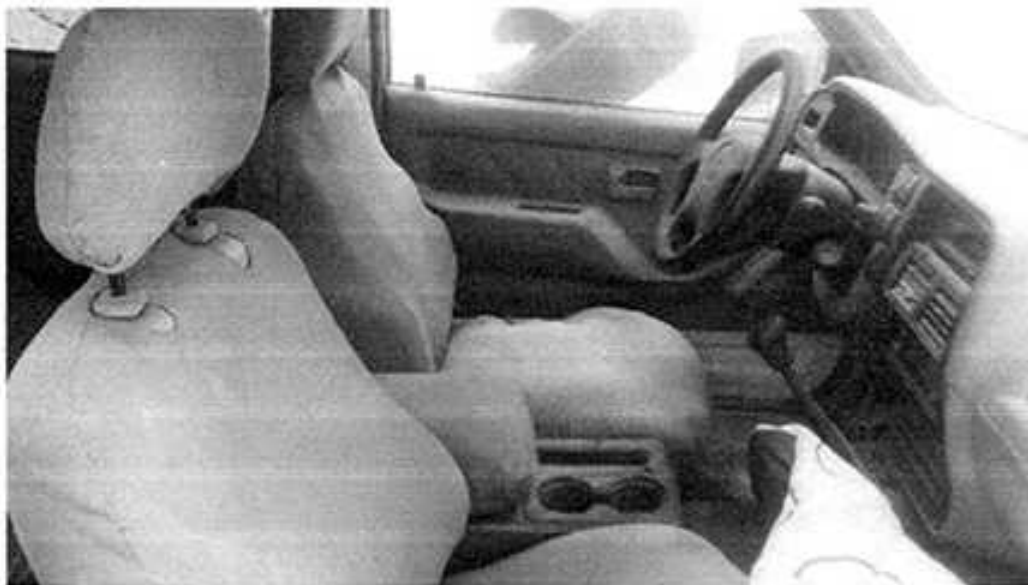
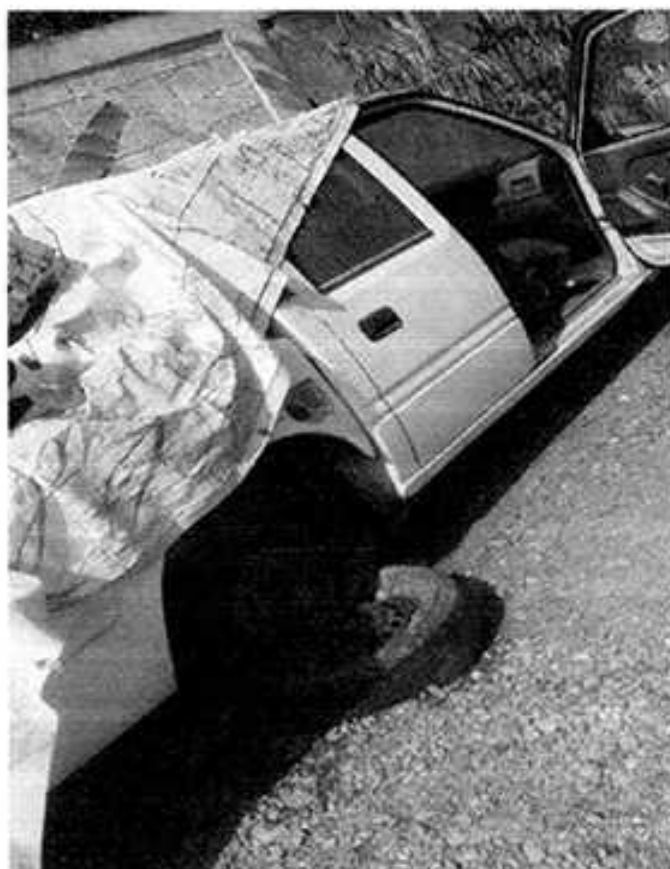
5.- CAMIONETA CHEVROLET LUV BLANCA MODELO 2001  
NUMERO DE SERIE: 8GGTFRC131A102883  
NUMERO DE CONTROL: DIF-0257  
FACTURA NUMERO: A05671  
VALOR FACTURA: \$ 147,000.00  
PLACAS: TJ-18539

Cuenta numerosos daños en su carrocería, por la parte frontal, posterior y laterales del mismo, se encuentran abolladuras faros y calaveras rotas, su parabrisas se encuentra estrellado y sus llantas se encuentran inservibles.

La transmisión presenta una resistencia al introducir los cambios, esto puede ser producido por daño en los selectores de la barra de mando principal, para lo que se requeriría su desarmado o en su debido desacoplamiento revisar que su embrague este libre y funcionando correctamente. Por parte del diferencial se requiere servicio completo, cambio de retenes y baleros exteriores, así como de corona y piñón ya que presenta un desgaste en los mismos, al igual que se necesitan remplazar todos los birlos de las ruedas.

Por parte de la misma unidad se requiere el cambio general de la suspensión, algunas piezas si presentan daños notorios como amortiguadores, terminales, bieletas y bujes pero en casos como rotulas y brazos auxiliares se pueden observar claramente con sus cubre polvos rotos y corrosión.

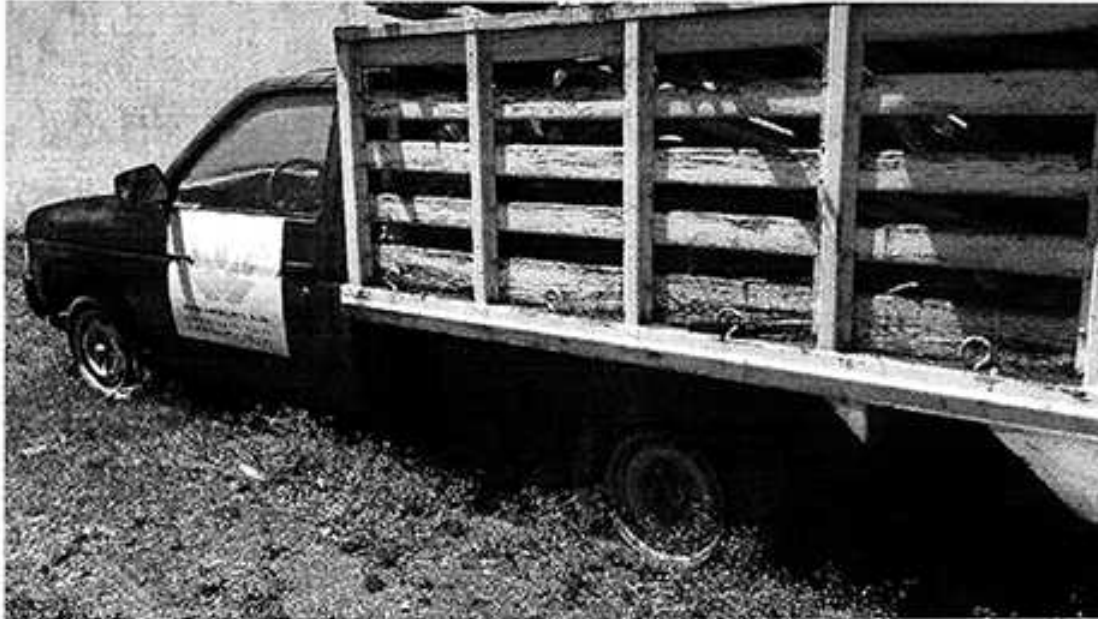
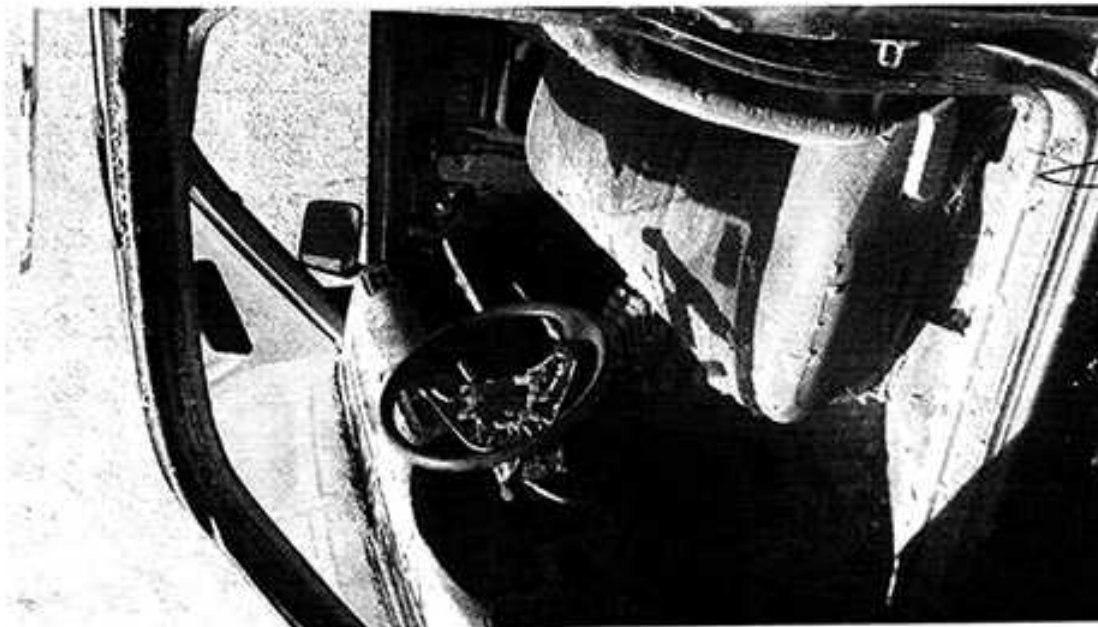
PLACAS: TGO-7622

Presenta daños en carrocería por golpes leves y pintura dañada por exposición al sol, en el compartimiento de carga las redilas se encuentran dañadas y sus llantas están inservibles.  
El parabrisas se encuentra estrellado.

La palanca de cambios tiene exceso de juego debido a desgaste en el selector de velocidades (engranaje interno), la barra de mando de la misma presenta fuga de aceite debido al desgaste de baleros centrales lo cual genera juego axial y zumbido excesivo en la caja de velocidades. Por parte de la barra cardan tiene desgaste en las crucetas.

El diferencial presenta desgaste general (fugas de aceite, líquido y juego de barra a piñón) por uso normal.

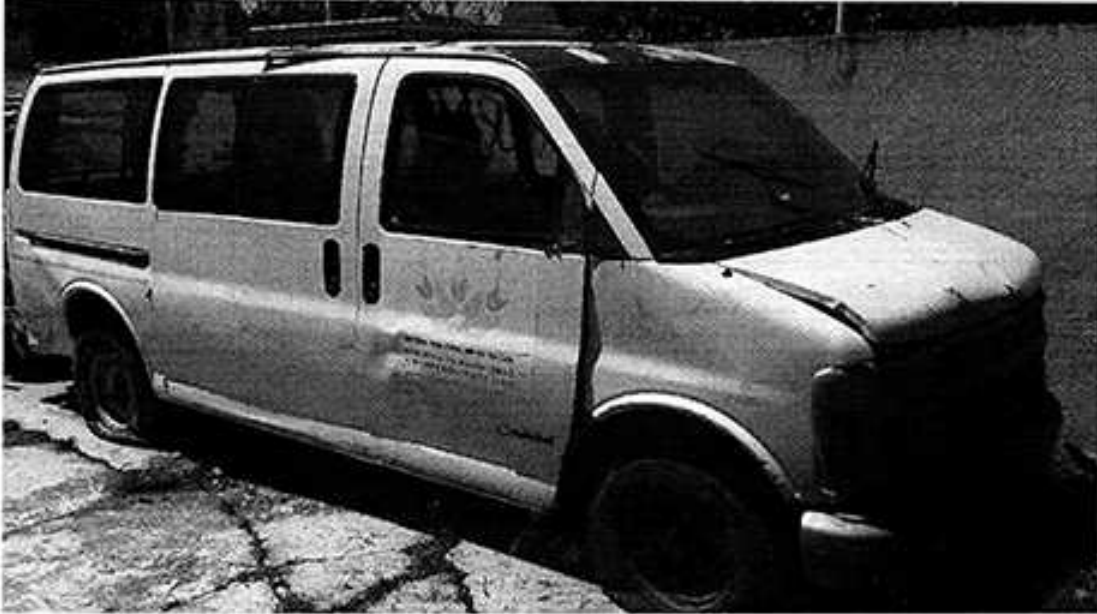
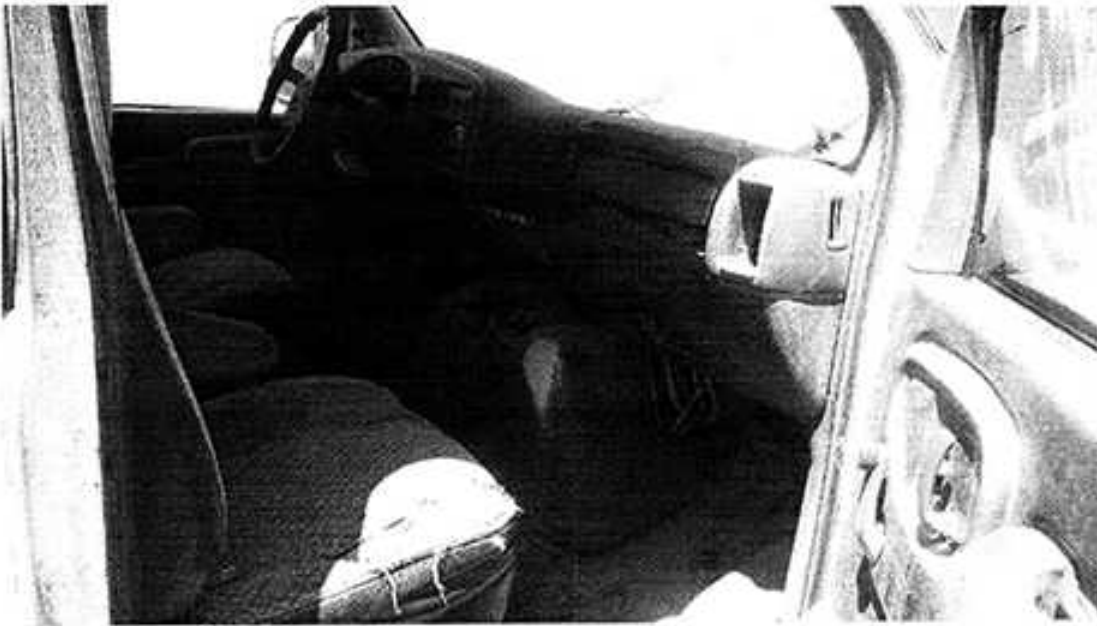
PLACAS: UYD-8529

La unidad presenta un golpe en la parte frontal, el cual daña la parrilla y radiador, no cuenta con ningún faro delantero principal ni auxiliar así como el parabrisas estrellado, no cuenta con espejos laterales. Las partes posteriores, el toldo y laterales tienen daños de golpes y pintura. Las cuatro llantas de la unidad se encuentran en total deterioro.

No cuenta con batería, el motor tiene su sistema eléctrico dañado al igual que componentes rotos del sistema de inyección y de ignición. La máquina tiene alto grado de desgaste en general en monoblock y cabezas, las bujías del mismo se encuentran contaminadas con aceite debido al daño, se requiere cambio de motor o en su defecto reparación en general.

La transmisión presenta fugas de aceite, los chicotes selectores al igual de la sobre marcha se encuentran rotos, el aceite de la misma desprende el olor a pastas de tracción quemadas.

El diferencial tiene daños en los baleros de rueda de forma axial y fugas en el mismo por las fundas de las flechas, así como desgaste considerable en la corona y piñón.

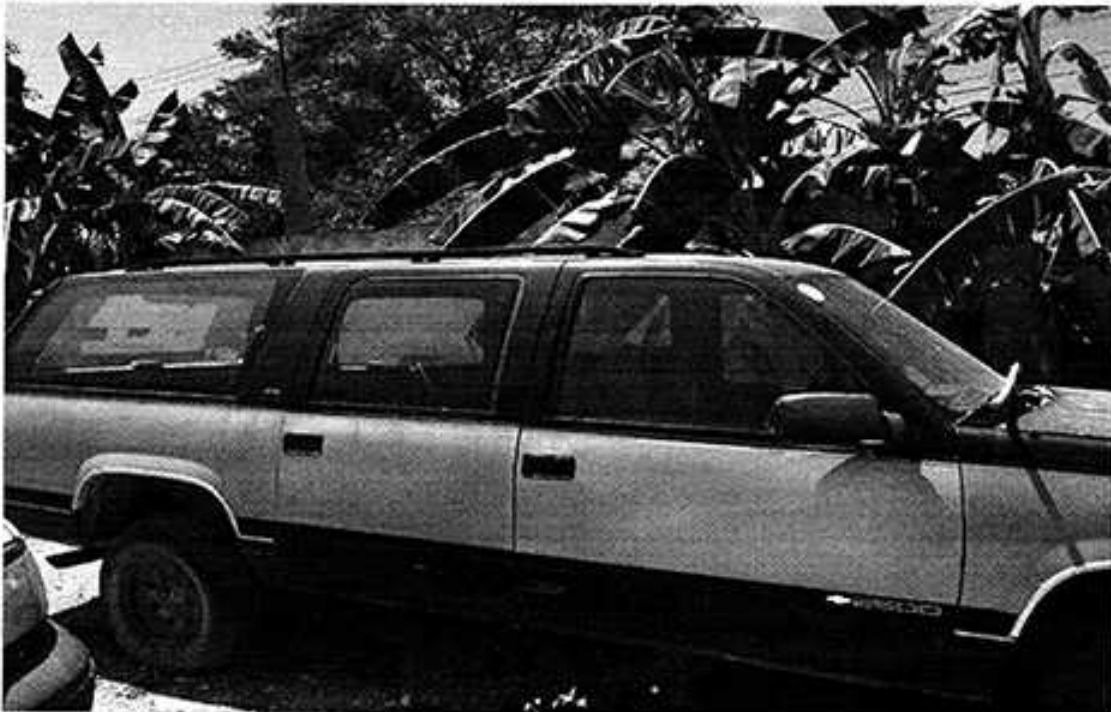
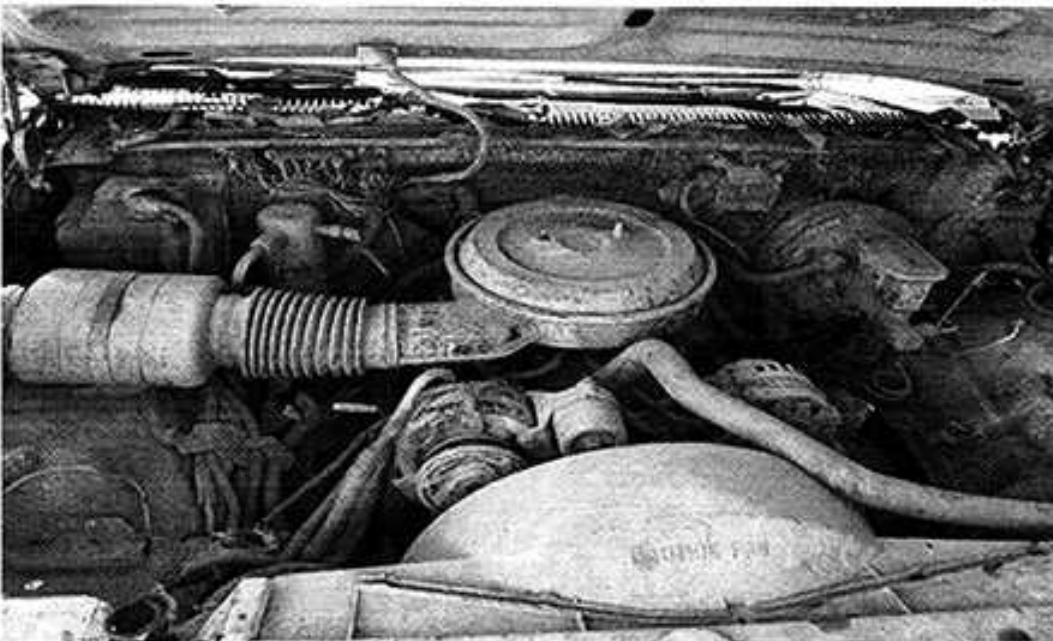
PLACAS: VEJ-8899

La máquina se encuentra dañada requiere cambio o reparación total al igual cuenta con componentes eléctricos dañados como marcha y caja de fusibles debido a cortos eléctricos

Su diferencial presenta cierto desgaste en corona y piñón al igual que desgaste en baleros centrales, así como ligeras fugas externas, se requiere abrir el diferencial para valorar su reparación correctamente.

La suspensión en su mayoría presenta daños por uso casi el 80% de la misma presenta daños como en baleros de rueda, barras de dirección, caja de dirección, rotulas y amortiguadores, se requiere de cambio.

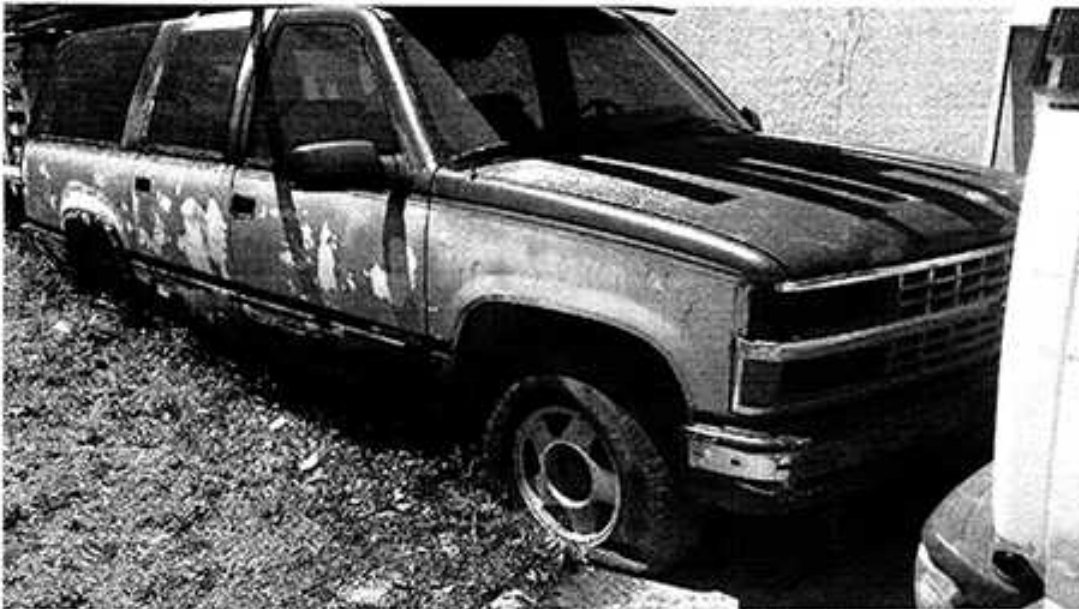
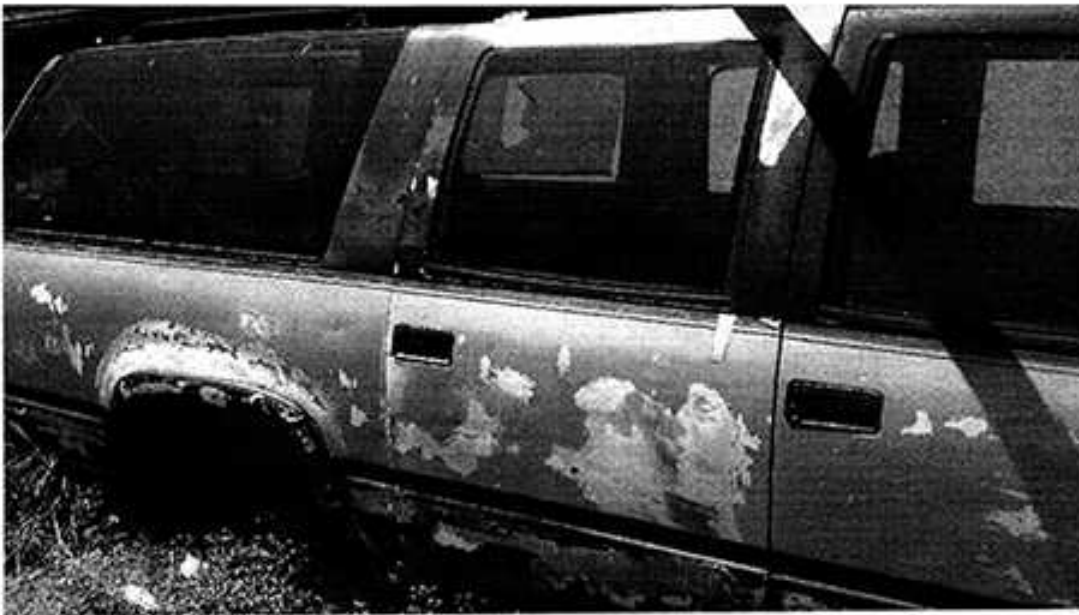
PLACAS: S/P

El motor se encuentra en mal estado, debido al tiempo en el que estuvo en abandono la unidad, la maquina se encuentra pegada, el sistema eléctrico está incompleto y tiene diversos cortes en el arnés, no cuenta con diversos componentes como batería y algunas conexiones, poleas, marcha y alternador no accionan por falta de mantenimiento preventivo o en su defecto correctivo.

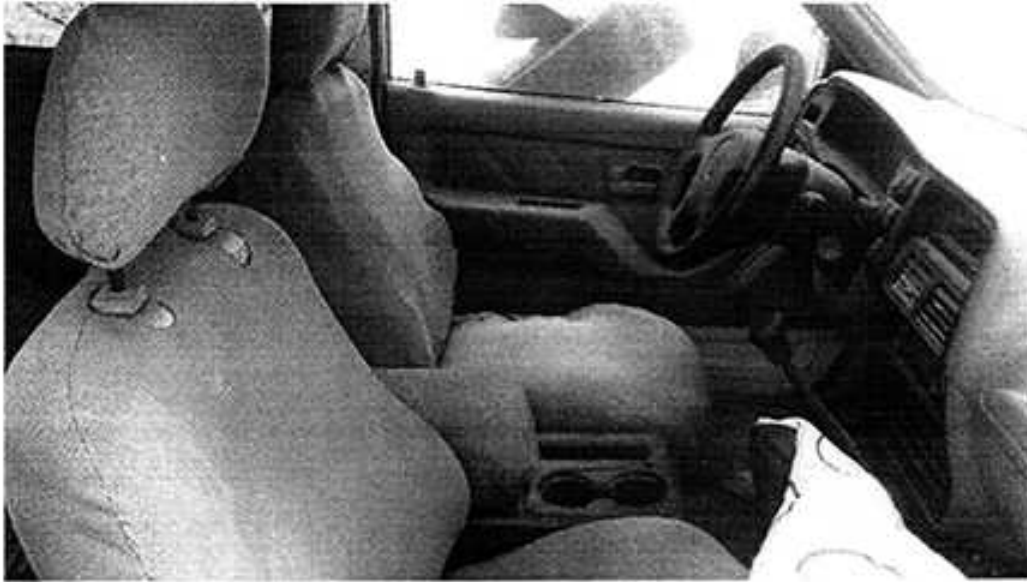
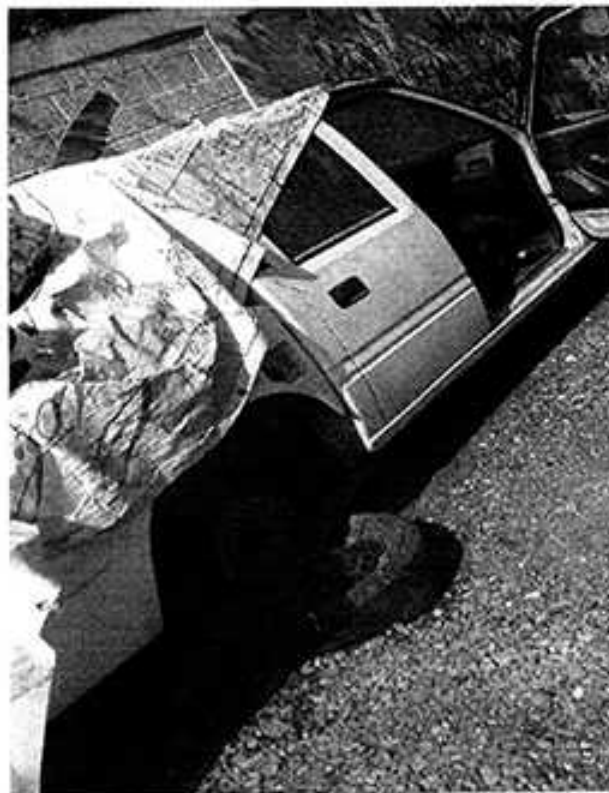
PLACAS: TJ-18539

\*SE ANEXA DIAGNOSTICO DE MECANICO DE LA UNIDAD.
